Bauwerks- dokumentation Gewässerbegehung	Gewässer : Schacke 53866	Station von 19100 m bis 19200 m		Kartierer D.Moeser
	Abschnittsnr.: 3			
Lfd. BW-Nummer 16	HW 5719520,34 RW 3414741,4

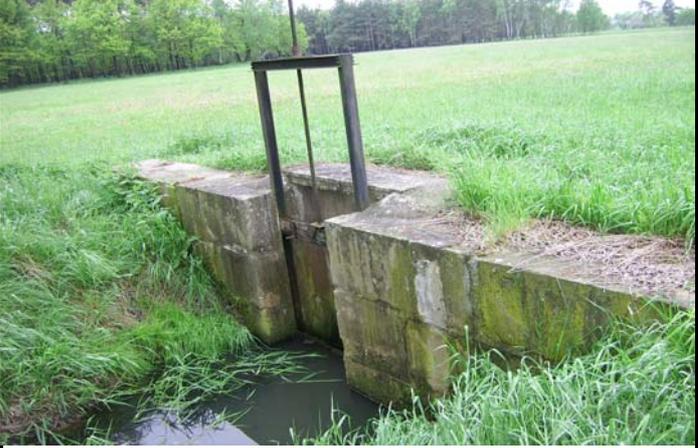
Bauwerksart	Wehr, beweglich			
Material	Holz, Beton, Stahl			
Breite [m]	1			
Länge [m]	1			
Durchmesser [mm]	0			
Überdeckung [cm]	0			
Stauhöhe [cm]	150			
Rückstau [ca. m]	300			
Ökologische Durchgängigkeit	Fische nicht gegeben	Wasser- wirbellose nicht gegeben	Fischotter gegeben	
Beschreibung	Jalousienwehr, Betonsteinwandung, Steg Beton, Hubeinrichtung Stahl, Dammbalken Holz			
Mangel / Baulicher Zustand	Funktion beeinträchtigt bzw. defekt, sanierungsbedürftig, fehlende Dammbalken - Wehr unvollständig			
Maßnahmen-vorschlag	Prüfung Nutzungsnotwendigkeit, Ggf. Sanierung Wehr durch Neueinbau Dammbalken und Erneuerung Rostschutz. Herstellung der ökologischen Durchgängigkeit ist hinsichtlich der Nutzungssituation zu prüfen.
