Blatt 3

Bauwerks- dokumentation Gewässerbegehung	Gewässer : Schacke 53866	Station von 15600 m bis 15700 m		Kartierer D.Moeser
	Abschnittsnr.: 3			
Lfd. BW-Nummer 2	HW 5720550,66 RW 3411829,1

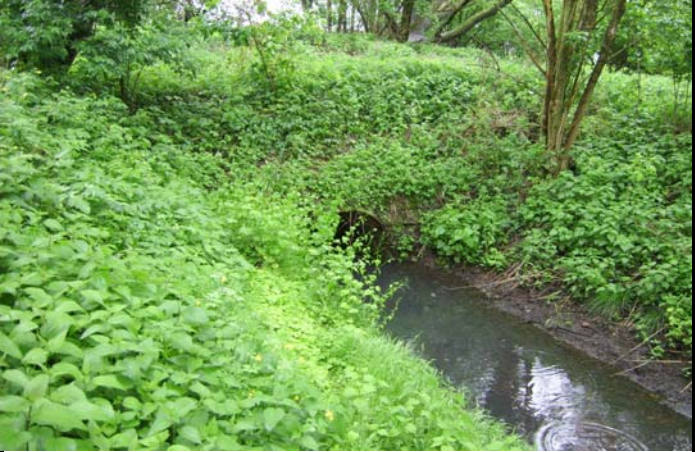
Bauwerksart	Durchlass			
Material	Stahl			
Breite [m]	0			
Länge [m]	0			
Durchmesser [mm]	600			
Überdeckung [cm]	150			
Stauhöhe [cm]	0			
Rückstau [ca. m]	0			
Ökologische Durchgängigkeit	Fische nicht gegeben	Wasser- wirbellose nicht gegeben	Fischotter nicht gegeben	
Beschreibung	Rohrdurchlass, Abschlussbauwerke Bruchsteinmauerwerk - verwachsen, kein Sohlsediment, querender Feldweg			
Mangel / Baulicher Zustand	funktionstüchtig, sanierungsbedürftig			
Maßnahmen-vorschlag	Befreiung Abschlussbauwerke von Bewuchs
