### Blatt 3

<b>Bauwerksdokumentation</b> Gewässerbegehung	<b>Gewässer :</b>  Schacke 53866	<b>Station</b>  von 17700 m bis 17800 m		<b>Kartierer</b>  D.Moeser
	<b>Abschnittsnr.:</b> 3			
<b>Lfd. BW-Nummer</b> 6	<b>HW</b> 5719295,63 <b>RW</b> 3413398,49

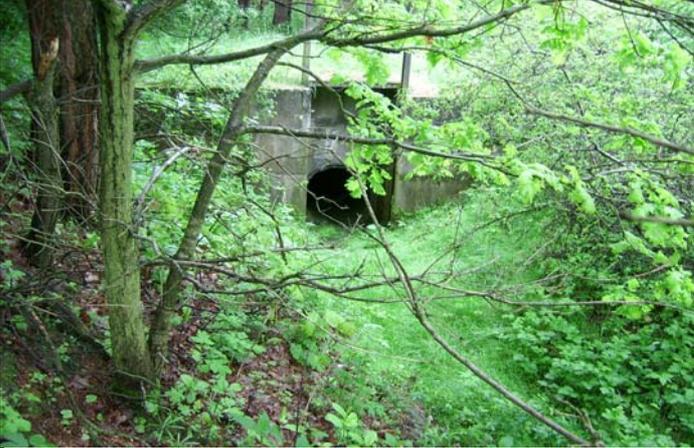
<b>Bauwerksart</b>	Durchlass			
<b>Material</b>	Beton			
<b>Breite [m]</b>	0			
<b>Länge [m]</b>	0			
<b>Durchmesser [mm]</b>	800			
<b>Überdeckung [cm]</b>	100			
<b>Stauhöhe [cm]</b>	0			
<b>Rückstau [ca. m]</b>	0			
<b>Ökologische Durchgängigkeit</b>	Fische  nicht gegeben	Wasserwirbellose  nicht gegeben	Fischotter  nicht gegeben	
	<b>Beschreibung</b>	Einlauf Verrohrung (Rohranbindung im Anschlussbauwerk aus Betonstein), fehlendes Verschlussorgan - vorhandene Führungsschienen für Dammbalken, kein Sohlsediment, Beginn längerer Verrohrung (900 m), Graben trocken		
	<b>Mangel / Baulicher Zustand</b>	funktionstüchtig, keine erkennbaren Mängel		
<b>Maßnahmenvorschlag</b>	Genehmigungs- und Eigentumsverhältnisse prüfen, Prüfung auf Freilegung Verrohrung / Renaturierung bei Trassenänderung des Gewässers
