| Bauwerks- dokumentation Gewässerbegehung | Gewässer : Schacke 53866 | Station von 17700 m bis 17800 m | | Kartierer D.Moeser |
| Lfd. BW-Nummer 8 | HW 5719285,94 RW 3413433,61 | | | |

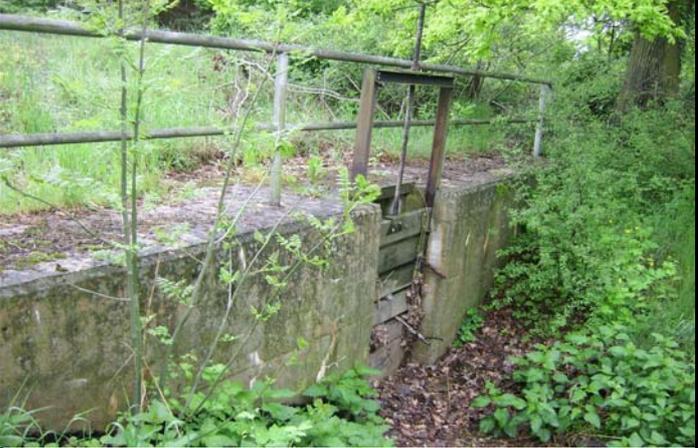
| Ökologische Durchgän- gigkeit | Fische nicht gegeben | Wasser- wirbellose nicht gegeben | Fischotter gegeben | |
| | Beschreibung Jalousienwehr, Betonwandung, Hubeinrichtung/Geländer Stahl, Dammbalken Holz, Graben trocken | | | |
| Mangel / Baulicher Zustand | funktionstüchtig, sanierungsbedürftig, Rotstellen Stahlteile | | | |

| Maßnahmen- vorschlag | Laubberäumung, Schmutzentfernung in Dammbalkenzwischenräumen, Erneuerung Rostschutz, Herstellung der ökologischen Durchgängigkeit ist hinsichtlich der Nutzungssituation zu prüfen. Ggf. ist ein Umgehungsgerinne vorzusehen. | | | |
