### Blatt 3

<b>Bauwerksdokumentation</b> Gewässerbegehung	<b>Gewässer :</b> Rückersdorfer Neugraben 538672	<b>Station</b> von 2100 m bis 2200 m		<b>Kartierer</b> A.Kaeser
	<b>Abschnittsnr.:</b> 1			
<b>Lfd. BW-Nummer</b> 12	<b>HW</b> 5715436,12 <b>RW</b> 3399952,68

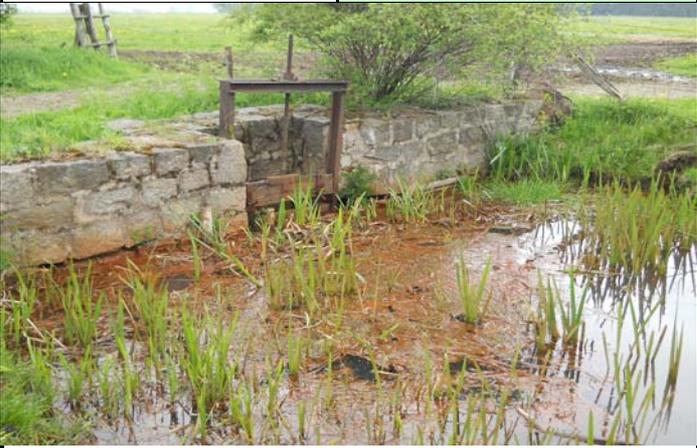
<b>Bauwerksart</b>	Wehr, beweglich			
<b>Material</b>	Beton			
<b>Breite [m]</b>	1			
<b>Länge [m]</b>	1			
<b>Durchmesser [mm]</b>	0			
<b>Überdeckung [cm]</b>	0			
<b>Stauhöhe [cm]</b>	0			
<b>Rückstau [ca. m]</b>	500			
<b>Ökologische Durchgängigkeit</b>	Fische nicht gegeben	Wasserwirbellose nicht gegeben	Fischotter gegeben	
<b>Beschreibung</b>	Jalousienwehr, Wandung Bruchsteinmauerwerk, Führung und Hubeinrichtung Stahl, Dammbalken Holz, Wehr defekt, 1-feldrig			
<b>Mangel / Baulicher Zustand</b>	Funktion beeinträchtigt, sanierungsbedürftig, Dammbalken verrottet, Fugen ausgebrochen			
<b>Maßnahmenvorschlag</b>	Prüfung Nutzungsbedarf, Ggf. Erneuerung Dammbalken und Fugensanierung
