### Blatt 3

<b>Bauwerksdokumentation</b> Gewässerbegehung	<b>Gewässer :</b> Rückersdorfer Neugraben 538672	<b>Station</b> von 2700 m bis 2800 m		<b>Kartierer</b> A.Kaeser
	<b>Abschnittsnr.:</b> 1			
<b>Lfd. BW-Nummer</b> 15	<b>HW</b> 5715607,36 <b>RW</b> 3400452,02

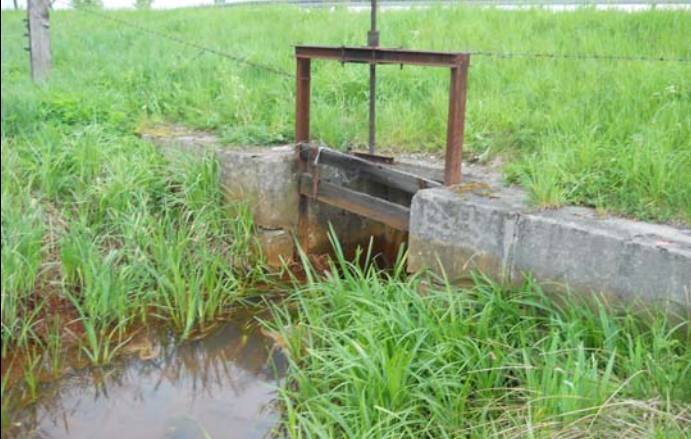
<b>Bauwerksart</b>	Wehr, beweglich			
<b>Material</b>	Beton			
<b>Breite [m]</b>	1			
<b>Länge [m]</b>	1			
<b>Durchmesser [mm]</b>	0			
<b>Überdeckung [cm]</b>	0			
<b>Stauhöhe [cm]</b>	0			
<b>Rückstau [ca. m]</b>	600			
<b>Ökologische Durchgängigkeit</b>	Fische nicht gegeben	Wasser-wirbellose nicht gegeben	Fischotter nicht gegeben	
<b>Beschreibung</b>	Jalousienwehr, Wandung Betonsteinmauerwerk, Hubeinrichtung und Führung Stahl, Dammbalken Holz, 1-feldrig			
<b>Mangel / Baulicher Zustand</b>	Funktion beeinträchtigt, sanierungsbedürftig, Dammbalken und deren Verbindungen verrottet, Fugen ausgebrochen			
<b>Maßnahmen-vorschlag</b>	Prüfung Nutzungbedarf. Ggf. Erneuerung Dammbalken mit Befestigungselementen und Fugensanierung und Prüfung Herstellung der ökologischen Durchgängigkeit hinsichtlich der Nutzungssituation.
