### Blatt 3

| <b>Bauwerksdokumentation</b><br>Gewässerbegehung | <b>Gewässer :</b><br>Rückersdorfer Neugraben<br>538672 | <b>Station</b> | | <b>Kartierer</b><br><br>A.Kaeser |
| | <b>Abschnittsnr.:</b><br>1 | von | 3600 m | |

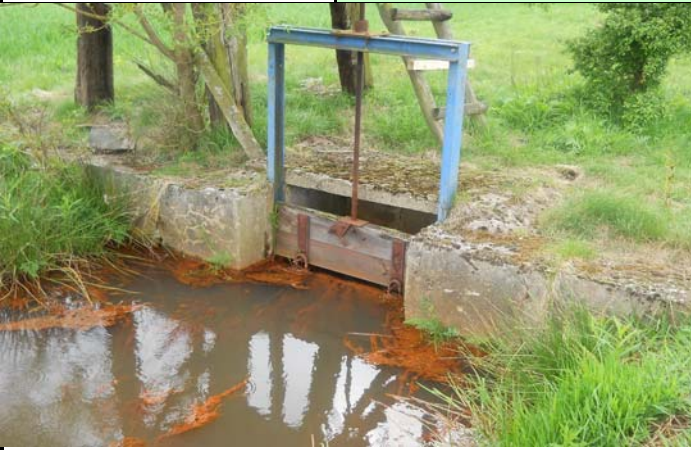
| <b>Lfd. BW-Nummer</b><br>20 | <b>HW</b> 5715660,04<br><b>RW</b> 3401359,7 | | | |

| <b>Ökologische Durchgängigkeit</b> | Fische<br>nicht gegeben | Wasserwirbellose<br>nicht gegeben | Fischotter<br>nicht gegeben | |
| <b>Beschreibung</b> | Jalousienwehr, Wandung Betonsteine, Führung und Hubeinrichtung Stahl, Dammbalken Holz, Steg Beton, 1-feldrig | | | |
| <b>Mangel / Baulicher Zustand</b> | funktionstüchtig, sanierungsbedürftig, Roststellen, Fugen ausbrechend | | | |

| <b>Maßnahmenvorschlag</b> | Fugensanierung, punktuelle Erneuerung Rostschutz, Prüfung Beweglichkeit. Herstellung der ökologischen Durchgängigkeit ist hinsichtlich der Nutzungssituation zu prüfen. | | | |
