### Blatt 3

<b>Bauwerksdokumentation</b> Gewässerbegehung	<b>Gewässer :</b> Rückersdorfer Neugraben 538672	<b>Station</b> von 100 m bis 200 m	<b>Kartierer</b> A.Kaeser
	<b>Abschnittsnr.:</b> 1		
<b>Lfd. BW-Nummer</b> 2	<b>HW</b> 5715964,29 <b>RW</b> 3398146,52

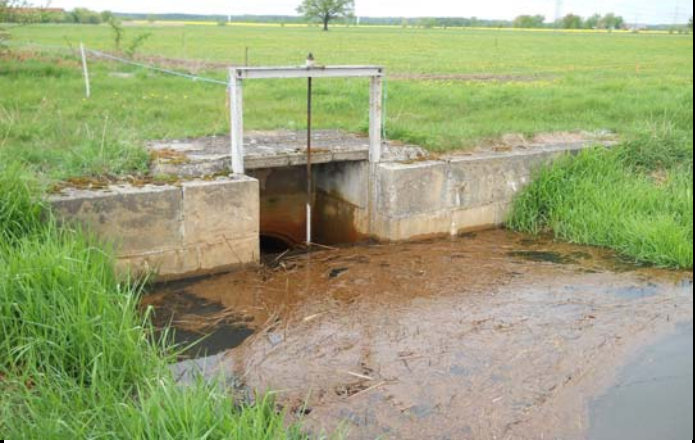
<b>Bauwerksart</b>	Wehr, beweglich		
<b>Material</b>	Beton		
<b>Breite [m]</b>	1		
<b>Länge [m]</b>	1		
<b>Durchmesser [mm]</b>	0		
<b>Überdeckung [cm]</b>	0		
<b>Stauhöhe [cm]</b>	200		
<b>Rückstau [ca. m]</b>	400		
<b>Ökologische Durchgängigkeit</b>	Fische nicht gegeben	Wasser-wirbellose nicht gegeben	Fischotter gegeben
<b>Beschreibung</b>	Hubschützenwehr, Betonsteinwandung, Hubeinrichtung Stahl, Schützensausfachung Holz, Betonsteg, Schütze geschlossen, 1-feldrig		
<b>Mangel / Baulicher Zustand</b>	funktionstüchtig, keine erkennbaren Mängel		
<b>Maßnahmen-vorschlag</b>	Herstellung der ökologischen Durchgängigkeit ist hinsichtlich der Nutzungssituation zu prüfen.
