Blatt 3

Bauwerksdokumentation Gewässerbegehung	Gewässer : Rückersdorfer Neugraben 538672	Station von 1200 m bis 1300 m	Kartierer A.Kaeser
	Abschnittsnr.: 1		
Lfd. BW-Nummer 4	HW 5715490,66 RW 3399038,13

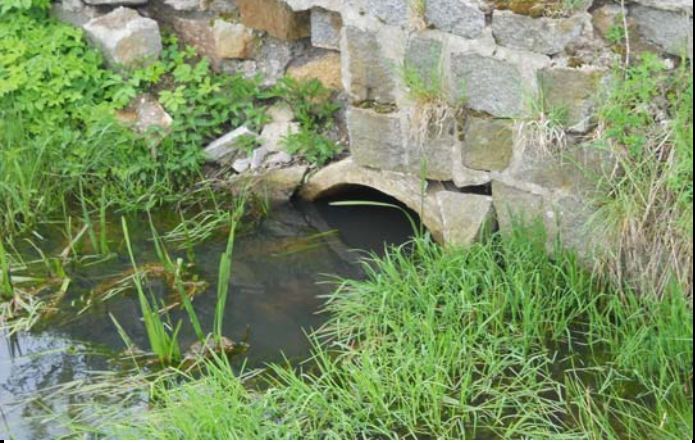
Bauwerksart	Durchlass		
Material	Stein & Beton		
Breite [m]	4		
Länge [m]	10		
Durchmesser [mm]	1000		
Überdeckung [cm]	0		
Stauhöhe [cm]	0		
Rückstau [ca. m]	500		
Ökologische Durchgängigkeit	Fische nicht gegeben	Wasserwirbellose nicht gegeben	Fischotter nicht gegeben
Beschreibung	Rohrdurchlass, Abschlussbauwerke Bruchsteinmauerwerk. Querende Straße. Angeschlossenes Wehr nicht mehr aktiv. Ohne Sohlsediment.		
Mangel / Baulicher Zustand	funktionstüchtig, sanierungsbedürftig, Mauerwerk ausgebrochen.		
Maßnahmenvorschlag	Mauerwerkssanierung Abschlussbauwerke. Herstellung der ökologischen Durchgängigkeit für Fischotter ist hinsichtlich der Nutzungssituation zu prüfen.
