### Blatt 3

<b>Bauwerksdokumentation</b> Gewässerbegehung	<b>Gewässer :</b> Rückersdorfer Neugraben 538672	<b>Station</b> von 1700 m bis 1800 m	<b>Kartierer</b> A.Kaeser
	<b>Abschnittsnr.:</b> 1		
<b>Lfd. BW-Nummer</b> 7	<b>HW</b> 5715432,46 <b>RW</b> 3399522,65

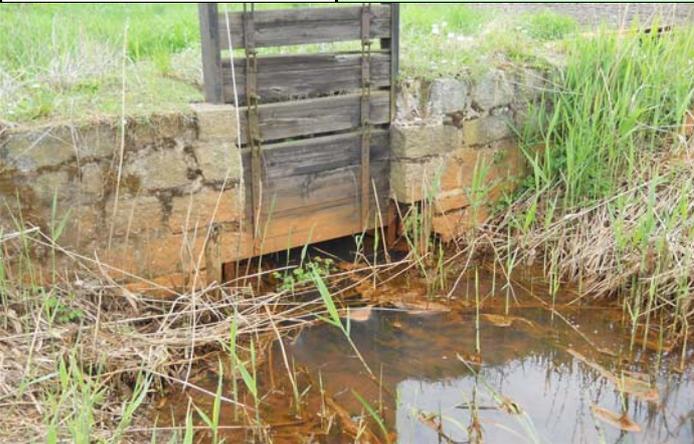
<b>Bauwerksart</b>	Wehr, beweglich		
<b>Material</b>	Stein & Beton		
<b>Breite [m]</b>	1		
<b>Länge [m]</b>	1		
<b>Durchmesser [mm]</b>	0		
<b>Überdeckung [cm]</b>	0		
<b>Stauhöhe [cm]</b>	0		
<b>Rückstau [ca. m]</b>	0		
<b>Ökologische Durchgängigkeit</b>	Fische ggw. gegeben	Wasserwirbellose ggw. gegeben	Fischotter gegeben
<b>Beschreibung</b>	Jalousienwehr, Wandung Bruchsteinmauerwerk, Führung und Hubeinrichtung Stahl, Dammbalken Holz, geöffneter Zustand, 1-feldrig		
<b>Mangel / Baulicher Zustand</b>	Funktion beeinträchtigt, sanierungsbedürftig, Korrosionserscheinungen, Dammbalken angefault, Mauerwerk ausgebrochen		
<b>Maßnahmenvorschlag</b>	Prüfung Nutzungsbedarf, Ggf. Abbruch oder Sanierung (Dammbalkenerneuerung, Mauerwerkssanierung) mit Prüfung Herstellung der ökologischen Durchgängigkeit hinsichtlich der Nutzungssituation.
