### Blatt 3

<b>Bauwerksdokumentation</b> Gewässerbegehung	<b>Gewässer :</b> Rückersdorfer Neugraben 538672	<b>Station</b> von 7900 m bis 8000 m		<b>Kartierer</b> A.Kaeser
	<b>Abschnittsnr.:</b> 2			
<b>Lfd. BW-Nummer</b> 13	<b>HW</b> 5714860,99 <b>RW</b> 3405334,63

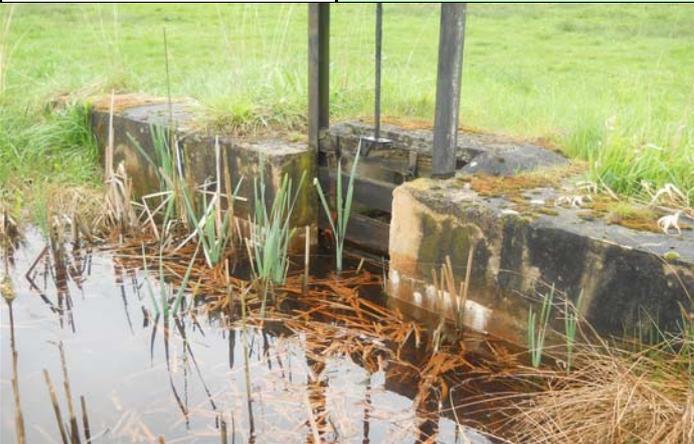
<b>Bauwerksart</b>	Wehr, beweglich			
<b>Material</b>	Beton			
<b>Breite [m]</b>	1			
<b>Länge [m]</b>	1			
<b>Durchmesser [mm]</b>	0			
<b>Überdeckung [cm]</b>	0			
<b>Stauhöhe [cm]</b>	0			
<b>Rückstau [ca. m]</b>	400			
<b>Ökologische Durchgängigkeit</b>	Fische nicht gegeben	Wasserwirbellose nicht gegeben	Fischotter gegeben	
<b>Beschreibung</b>	Jalousienwehr. Wandung Betonsteinmauerwerk. Führung Hubvorrichtung Stahl. Dammbalken Holz. Oberer Teil geöffnet. 1-feldrig.			
<b>Mangel / Baulicher Zustand</b>	funktionstüchtig, keine erkennbaren Mängel			
<b>Maßnahmenvorschlag</b>	Herstellung der ökologischen Durchgängigkeit ist hinsichtlich der Nutzungssituation zu prüfen. Ggf. Teilaustausch Dammbalken.
