| Bauwerksdokumentation Gewässerbegehung | Gewässer : Rückersdorfer Neugraben 538672 | Station von 6000 m bis 6100 m | | Kartierer A.Kaeser |
| | Abschnittsnr.: 2 | | | |

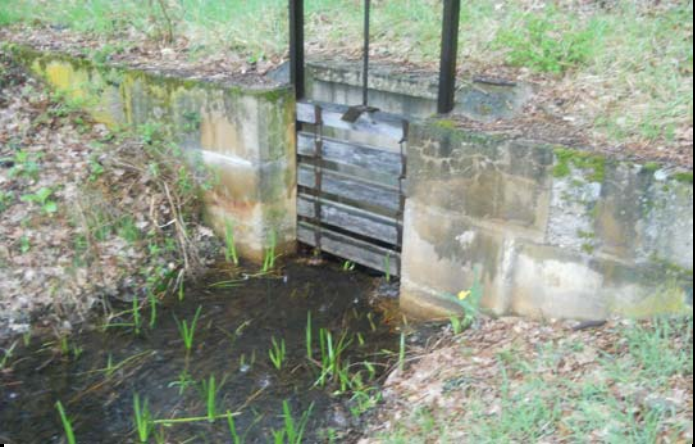
| Lfd. BW-Nummer 6 | HW 5714869,58 RW 3403551,74 | | | |

| Ökologische Durchgängigkeit | Fische nicht gegeben | Wasser-wirbellose ggw. gegeben | Fischotter nicht gegeben | |
| Beschreibung | Jalousienwehr. Wandung Betonsteinmauerwerk. Hubeinrichtung / Führung Stahl. Dammbalken Holz. Teilgeöffneter Zustand. 1-feldrig. | | | |
| Mangel / Baulicher Zustand | funktionstüchtig, sanierungsbedürftig, Dammbalken gealtert. | | | |

| Maßnahmen-vorschlag | Herstellung der ökologischen Durchgängigkeit ist hinsichtlich der Nutzungssituation zu prüfen. Dammbalken erneuern. Rostschutz ergänzen. | | | |
