### Blatt 3

<b>Bauwerksdokumentation</b> Gewässerbegehung	<b>Gewässer :</b> Sornoer Hauptgraben 538684	<b>Station</b> von 5200 m bis 5300 m		<b>Kartierer</b> A.Kaeser
	<b>Abschnittsnr.:</b> 1			
<b>Lfd. BW-Nummer</b> 15	<b>HW</b> 5713343,4 <b>RW</b> 3405925,98

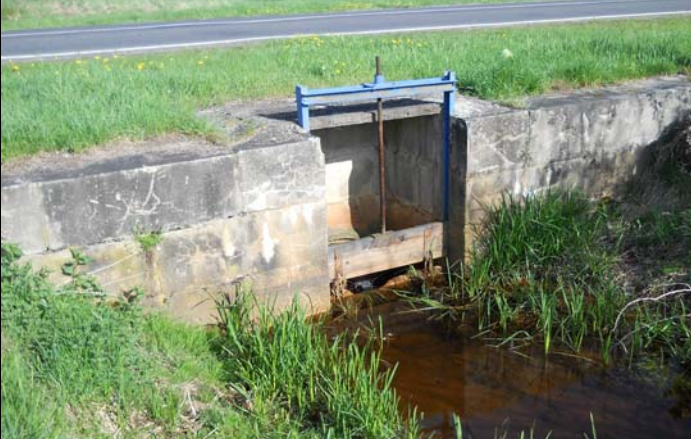
<b>Bauwerksart</b>	Wehr, beweglich			
<b>Material</b>	Beton			
<b>Breite [m]</b>	1			
<b>Länge [m]</b>	1			
<b>Durchmesser [mm]</b>	0			
<b>Überdeckung [cm]</b>	0			
<b>Stauhöhe [cm]</b>	200			
<b>Rückstau [ca. m]</b>	900			
<b>Ökologische Durchgängigkeit</b>	Fische nicht gegeben	Wasserwirbellose nicht gegeben	Fischotter nicht gegeben	
<b>Beschreibung</b>	Jalousienwehr. Wandung Betonsteinmauerwerk. Führung / Hubvorrichtung Stahl. Dammbalken Holz. 1-feldrig. Wehr defekt.			
<b>Mangel / Baulicher Zustand</b>	defekt, sanierungsbedürftig, Dammbalken verrottet			
<b>Maßnahmenvorschlag</b>	Prüfung Nutzungsbedarf. Ggf. Erneuerung Dammbalken.
