Bauwerks- dokumentation Gewässerbegehung	Gewässer : Flöße 53868	Station von 4200 m bis 4300 m		Kartierer A.Kaeser
	Abschnittsnr.: 1			
Lfd. BW-Nummer 19	HW 5712410,38 RW 3399859,29

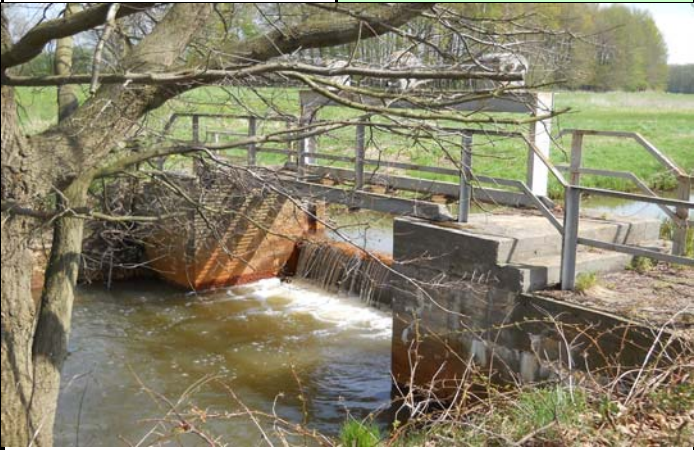
Bauwerksart	Wehr, beweglich			
Material	Beton / Stahl			
Breite [m]	6			
Länge [m]	1,5			
Durchmesser [mm]	0			
Überdeckung [cm]	0			
Stauhöhe [cm]	200			
Rückstau [ca. m]	0			
Ökologische Durchgängigkeit	Fische nicht gegeben	Wasser- wirbellose nicht gegeben	Fischotter gegeben	
Beschreibung	ehem. Hubschützenwehr, jetzt Dammbalkenwehr. Hubeinrichtung defekt, Teile entfernt. Bediensteg nicht begehbar - fehlende Abdeckung. Hubgerüst / Geländer Stahl, Wandung Beton. 1-feldrig.			
Mangel / Baulicher Zustand	Funktion beeinträchtigt, sanierungsbedürftig, Hubeinrichtung und Bediensteg defekt.			
Maßnahmen-vorschlag	Prüfung Nutzungsbedarf. Prüfung Rückbau oder Sanierung (Erneuerung Schütze mit Hubeinrichtung, Erneuerung Bediensteg), Berücksichtigung der der ökologischen Durchgängigkeit hinsichtlich der Nutzungssituation. Ggf. ist ein Umgehungsgerinne zu ergänzen.
