**Blatt 3**

<b>Bauwerksdokumentation</b> Gewässerbegehung	<b>Gewässer :</b>  Flöße 53868	<b>Station</b>  von 6800 m bis 6900 m		<b>Kartierer</b>  A.Kaeser
	<b>Abschnittsnr.:</b> 1			
<b>Lfd. BW-Nummer</b> 23	<b>HW</b> 5712149,46 <b>RW</b> 3402232,25

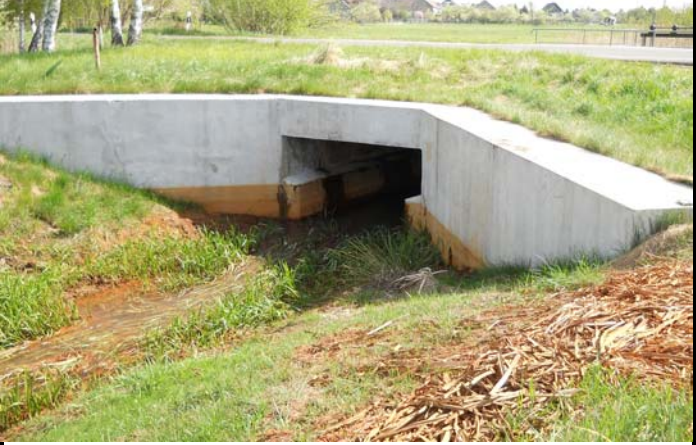
<b>Bauwerksart</b>	Durchlass			
<b>Material</b>	Beton			
<b>Breite [m]</b>	2			
<b>Länge [m]</b>	12			
<b>Durchmesser [mm]</b>	0			
<b>Überdeckung [cm]</b>	0			
<b>Stauhöhe [cm]</b>	300			
<b>Rückstau [ca. m]</b>	0			
<b>Ökologische Durchgängigkeit</b>	Fische nicht gegeben	Wasserwirbellose nicht gegeben	Fischotter nicht gegeben	
<b>Beschreibung</b>	Rechteckdurchlass, Straßenquerung, saniert. Betonabschlussbauwerk, kein Geländer. Schmale seitliche Berme beidseitig vorhanden - bisher nicht als Otterpassage nutzbar. Aue-ökologisch nicht vertretbar.			
<b>Mangel / Baulicher Zustand</b>	funktionstüchtig, keine erkennbaren Mängel			
<b>Maßnahmenvorschlag</b>	Herstellung der ökologischen Durchgängigkeit ist hinsichtlich der Nutzungssituation zu prüfen. Zumindest Einrichtung Otterpassage.
