### Blatt 3

<b>Bauwerksdokumentation</b> Gewässerbegehung	<b>Gewässer :</b>  Flöße 53868	<b>Station</b>  von 7400 m bis 7500 m		<b>Kartierer</b>  A.Kaeser
	<b>Abschnittsnr.:</b> 1			
<b>Lfd. BW-Nummer</b> 26	<b>HW</b> 5711832,15 <b>RW</b> 3402760,1

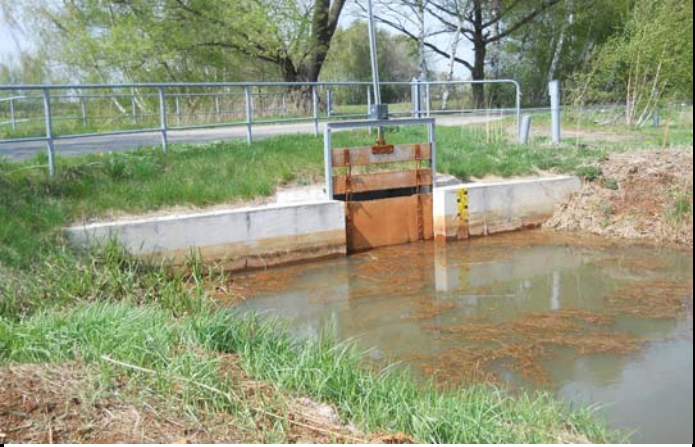
<b>Bauwerksart</b>	Wehr, beweglich			
<b>Material</b>	Beton			
<b>Breite [m]</b>	1			
<b>Länge [m]</b>	1			
<b>Durchmesser [mm]</b>	0			
<b>Überdeckung [cm]</b>	100			
<b>Stauhöhe [cm]</b>	200			
<b>Rückstau [ca. m]</b>	700			
<b>Ökologische Durchgängigkeit</b>	Fische nicht gegeben	Wasserwirbellose nicht gegeben	Fischotter nicht gegeben	
<b>Beschreibung</b>	Jalousienwehr, unterer Schütze geschlossen. Wandung Betonsteinmauerwerk mit Pegel. Führung / Hubvorrichtung Stahl. Dammbalken Holz. Sanierter Zustand. 1-feldrig.			
<b>Mangel / Baulicher Zustand</b>	funktionstüchtig, keine erkennbaren Mängel			
<b>Maßnahmenvorschlag</b>	Herstellung der ökologischen Durchgängigkeit ist hinsichtlich der Nutzungssituation zu prüfen.
