### Blatt 3

<b>Bauwerks- dokumentation</b> Gewässerbegehung	<b>Gewässer :</b>  Flöße 53868	<b>Station</b>  von 12700 m bis 12800 m	<b>Kartierer</b>  A.Kaeser
	<b>Abschnittsnr.:</b> 2		
<b>Lfd. BW-Nummer</b> 11	<b>HW</b> 5710573,77 <b>RW</b> 3407460,98

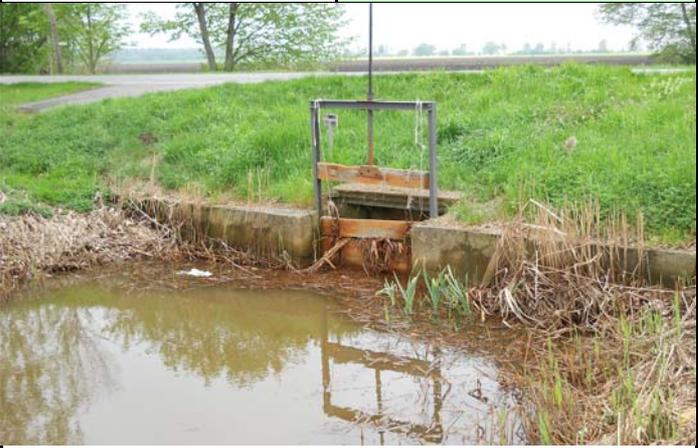
<b>Bauwerksart</b>	Wehr, beweglich		
<b>Material</b>	Beton		
<b>Breite [m]</b>	1		
<b>Länge [m]</b>	1		
<b>Durchmesser [mm]</b>	0		
<b>Überdeckung [cm]</b>	0		
<b>Stauhöhe [cm]</b>	0		
<b>Rückstau [ca. m]</b>	0		
<b>Ökologische Durchgängigkeit</b>	Fische nicht gegeben	Wasser-wirbellose nicht gegeben	Fischotter nicht gegeben
<b>Beschreibung</b>	Jalousienwehr. Wandung Betonsteinmauerwerk. Führung / Hubvorrichtung Stahl. Dammbalken Holz. 1-feldrig.		
<b>Mangel / Baulicher Zustand</b>	funktionstüchtig, sanierungsbedürftig, Fugenalterung, Dammbalkenalterung		
<b>Maßnahmen-vorschlag</b>	Herstellung der ökologischen Durchgängigkeit ist hinsichtlich der Nutzungssituation zu prüfen. Fugensanierung und Dammbalkenerneuerung und Erneuerung Holzschutz.
