Blatt 3

Bauwerksdokumentation Gewässerbegehung	Gewässer : Flöße 53868	Station von 13600 m bis 13700 m		Kartierer A.Kaeser
	Abschnittsnr.: 2			
Lfd. BW-Nummer 13	HW 5710485,01 RW 3408313,42

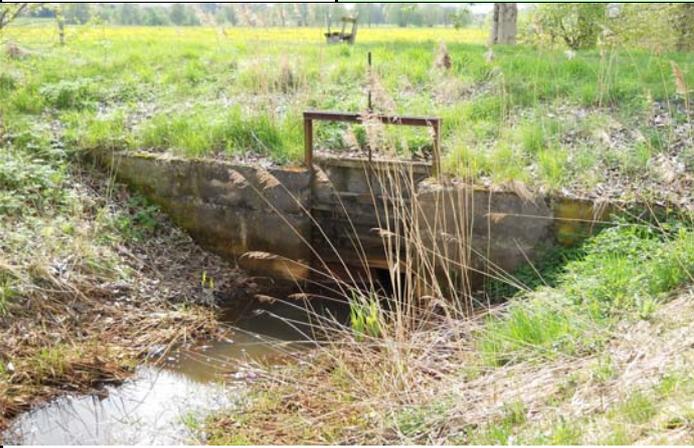
Bauwerksart	Wehr, beweglich			
Material	Beton			
Breite [m]	1			
Länge [m]	1			
Durchmesser [mm]	0			
Überdeckung [cm]	0			
Stauhöhe [cm]	200			
Rückstau [ca. m]	100			
Ökologische Durchgängigkeit	Fische nicht gegeben	Wasserwirbellose nicht gegeben	Fischotter gegeben	
Beschreibung	Jalousienwehr. Wandung Betonsteinmauerwerk. Führung / Hubvorrichtung Stahl. Dammbalken Holz, defekt. 1-feldrig.			
Mangel / Baulicher Zustand	defekt, sanierungsbedürftig, Wehr defekt, Fugenalterung			
Maßnahmenvorschlag	Fugensanierung. Prüfung Nutzungsbedarf. Ggf. Rückbau oder Sanierung Wehr (Erneuerung Dammbalken und Hubvorrichtung) mit Prüfung Herstellung der ökologischen Durchgängigkeit.
