**Blatt 3**

<b>Bauwerksdokumentation</b> Gewässerbegehung	<b>Gewässer :</b>  Flöße 53868	<b>Station</b>  von 14400 m bis 14500 m		<b>Kartierer</b>  A.Kaeser
	<b>Abschnittsnr.:</b>  2			
<b>Lfd. BW-Nummer</b> 17	<b>HW</b> 5710189,6 <b>RW</b> 3408900,93

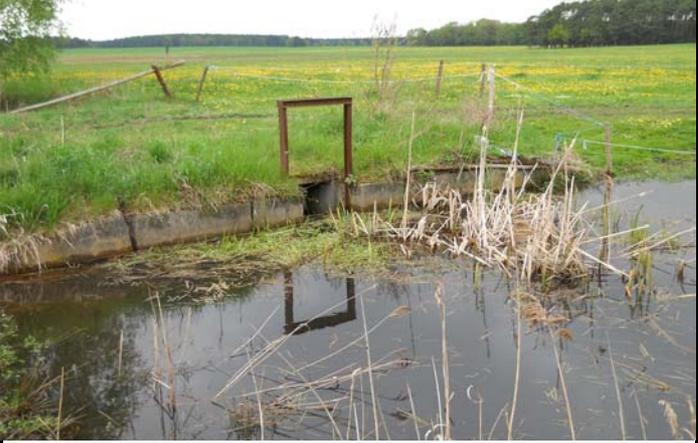
<b>Bauwerksart</b>	Wehr, beweglich			
<b>Material</b>	Beton			
<b>Breite [m]</b>	1			
<b>Länge [m]</b>	1			
<b>Durchmesser [mm]</b>	0			
<b>Überdeckung [cm]</b>	0			
<b>Stauhöhe [cm]</b>	200			
<b>Rückstau [ca. m]</b>	900			
<b>Ökologische Durchgängigkeit</b>	Fische  nicht gegeben	Wasserwirbellose  nicht gegeben	Fischotter  gegeben	
<b>Beschreibung</b>	Dammbalkenwehr. Wandung Betonsteinmauerwerk. Führung Stahl. Dammbalken Holz. 1-feldrig.			
<b>Mangel / Baulicher Zustand</b>	funktionstüchtig, sanierungsbedürftig, Fugenalterung, verrostet			
<b>Maßnahmenvorschlag</b>	Fugensanierung. Prüfung Nutzungsbedarf. Ggf. Wehrsanierung (Führungen neu, Dammbalkenerneuerung) bzw. Wehrrumbau unter Berücksichtigung der Herstellung einer angepassten ökologischen Durchgängigkeit.
