Blatt 3

Bauwerksdokumentation Gewässerbegehung	Gewässer : Flöße 53868	Station von 9500 m bis 9600 m		Kartierer A.Kaeser
	Abschnittsnr.: 2			
Lfd. BW-Nummer 3	HW 5711178,64 RW 3404477,29

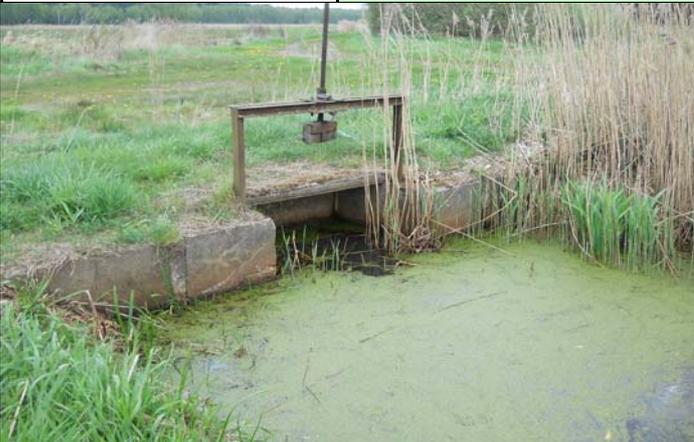
Bauwerksart	Wehr, beweglich			
Material	Beton			
Breite [m]	1			
Länge [m]	1			
Durchmesser [mm]	0			
Überdeckung [cm]	0			
Stauhöhe [cm]	0			
Rückstau [ca. m]	1000			
Ökologische Durchgängigkeit	Fische nicht gegeben	Wasser-wirbellose nicht gegeben	Fischotter gegeben	
Beschreibung	Jalousienwehr. Wandung Betonsteinmauerwerk. Führung / Hubvorrichtung Stahl, defekt. Dammbalken Holz - teilweise fehlend. 1-feldrig.			
Mangel / Baulicher Zustand	Funktion beeinträchtigt, sanierungsbedürftig, fehlende Dammbalken, Hubvorrichtung defekt, verrostet			
Maßnahmen-vorschlag	Betonfugensanierung. Prüfung Nutzungsbedarf. Ggf. Rückbau Wehr oder Sanierung Wehr (Erneuerung Dammbalken und Hubvorrichtung) sowie Prüfung Herstellung der ökologischen Durchgängigkeit hinsichtlich der Nutzungssituation.
