Bauwerksdokumentation Gewässerbegehung	Gewässer : Flöße 53868	Station von 10900 m bis 11000 m		Kartierer A.Kaeser
	Abschnittsnr.: 2			
Lfd. BW-Nummer 7	HW 5710882,76 RW 3405672,94

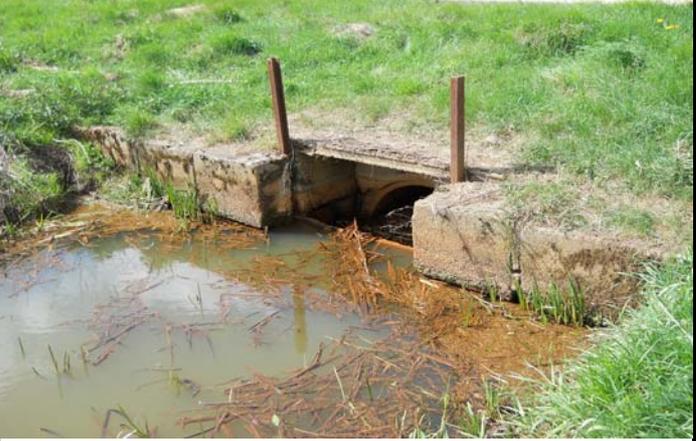
Bauwerksart	Wehr, beweglich			
Material	Beton			
Breite [m]	1			
Länge [m]	1			
Durchmesser [mm]	0			
Überdeckung [cm]	0			
Stauhöhe [cm]	0			
Rückstau [ca. m]	1000			
Ökologische Durchgängigkeit	Fische nicht gegeben	Wasserwirbellose nicht gegeben	Fischotter gegeben	
Beschreibung	Dammbalkenwehr. Ohne Hubvorrichtung, Führung Stahl, kaum Fließbewegung. Wandung Betonsteinmauerwerk, Bediensteg Stahl, 1-feldrig.			
Mangel / Baulicher Zustand	funktionstüchtig, sanierungsbedürftig, Fugenalterung, Rostig			
Maßnahmenvorschlag	Fugensanierung. Prüfung Nutzungsbedarf, Ggf. Umbau mit Herstellung der ökologischen Durchgängigkeit prüfen oder Sanierung Dammbalken und Erneuerung Rostschutz.
