### Blatt 3

<b>Bauwerksdokumentation</b> Gewässerbegehung	<b>Gewässer :</b> Flöße 53868	<b>Station</b> von 11700 m bis 11800 m		<b>Kartierer</b>  A.Kaeser
	<b>Abschnittsnr.:</b> 2			
<b>Lfd. BW-Nummer</b> 8	<b>HW</b> 5710735,99 <b>RW</b> 3406478,39

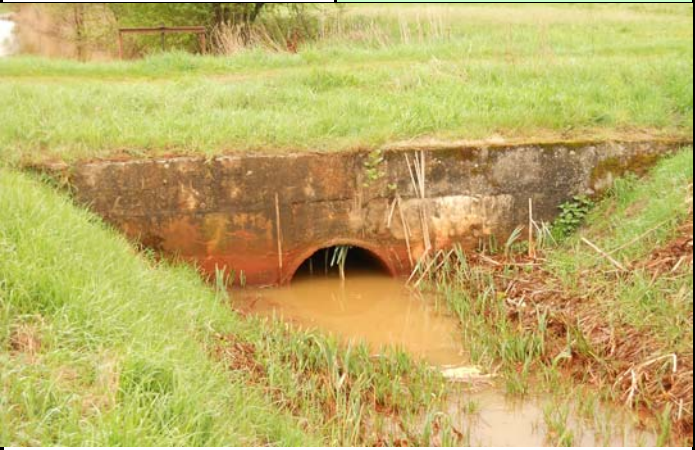
<b>Bauwerksart</b>	Durchlass			
<b>Material</b>	Beton			
<b>Breite [m]</b>	4			
<b>Länge [m]</b>	8			
<b>Durchmesser [mm]</b>	1000			
<b>Überdeckung [cm]</b>	0			
<b>Stauhöhe [cm]</b>	200			
<b>Rückstau [ca. m]</b>	1000			
<b>Ökologische Durchgängigkeit</b>	Fische  gegeben	Wasserwirbellose  gegeben	Fischotter  gegeben	
<b>Beschreibung</b>	Rohrdurchlass, Abschlussbauwerk Betonsteinmauerwerk. Querender Feldweg begrünt.			
<b>Mangel / Baulicher Zustand</b>	funktionstüchtig, keine erkennbaren Mängel			
<b>Maßnahmenvorschlag</b>	entfällt
