Bauwerksdokumentation Gewässerbegehung	Gewässer : Flöße 53868	Station von 11700 m bis 11800 m		Kartierer A.Kaeser
	Abschnittsnr.: 2			
Lfd. BW-Nummer 9	HW 5710735,99 RW 3406486,02

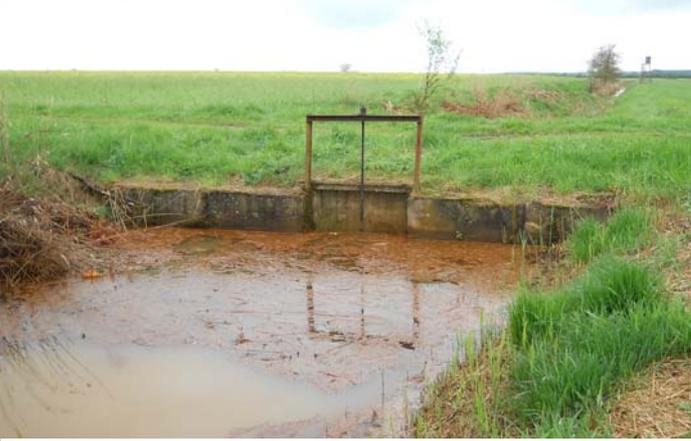
Bauwerksart	Wehr, beweglich			
Material	Beton			
Breite [m]	1			
Länge [m]	1			
Durchmesser [mm]	0			
Überdeckung [cm]	0			
Stauhöhe [cm]	0			
Rückstau [ca. m]	1000			
Ökologische Durchgängigkeit	Fische nicht gegeben	Wasserwirbellose nicht gegeben	Fischotter gegeben	
Beschreibung	Jalousienwehr. Wandung Betonsteinmauerwerk. Führung / Hubvorrichtung Stahl. Dammbalken Holz. Geschlossener Zustand, 1-feldrig.			
Mangel / Baulicher Zustand	funktionstüchtig, sanierungsbedürftig, verrostet, Dammbalken alt			
Maßnahmenvorschlag	Herstellung der ökologischen Durchgängigkeit ist hinsichtlich der Nutzungssituation zu prüfen. Erneuerung Rostschutz, Sanierung Dammbalken.
