Bauwerksdokumentation Gewässerbegehung	Gewässer : Schweißgraben Maasdorf 538694	Station		Kartierer A.Kaeser
	Abschnittsnr.: 1	von	1500 m	
Lfd. BW-Nummer 5	HW 5710071,95 RW 3391602,23	bis	1600 m	
Bauwerksart	Durchlass

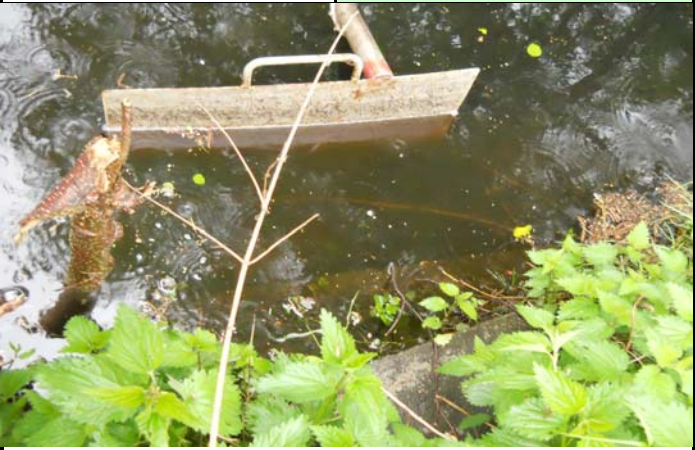
Material	Beton Stahl			
Breite [m]	0			
Länge [m]	6			
Durchmesser [mm]	0			
Überdeckung [cm]	0			
Stauhöhe [cm]	0			
Rückstau [ca. m]	0			
Ökologische Durchgängigkeit	Fische	Wasserwirbellose	Fischotter	
	gegeben	gegeben	gegeben	
Beschreibung	Durchlass, nicht messbar aufgrund Zugänglichkeit, Betonrohr in Betonelement, bewachsene Überschüttung als landwt. Überfahrt, vorgesezte Stahlstauplatte offenbar funktionslos, Otterpassage gegeben			
Mangel / Baulicher Zustand	funktionstüchtig, keine erkennbaren Mängel			
Maßnahmenvorschlag	Vorliegen und eventuelle Herstellung der ökologischen Durchgängigkeit für Fische und Wasserwirbellose ist hinsichtlich der Nutzungssituation zu prüfen. Ggf. ist ein Umgehungsgerinne vorzusehen. Gggf. Rückbau Bauwerk.
