Blatt 3

Bauwerksdokumentation Gewässerbegehung	Gewässer : Schweißgraben Maasdorf 538694	Station von 5100 m	Kartierer A.Kaeser
	Abschnittsnr.: 2	bis 5200 m

Lfd. BW-Nummer 13	HW 5707972,24 RW 3393010,62
-----------------------------	--

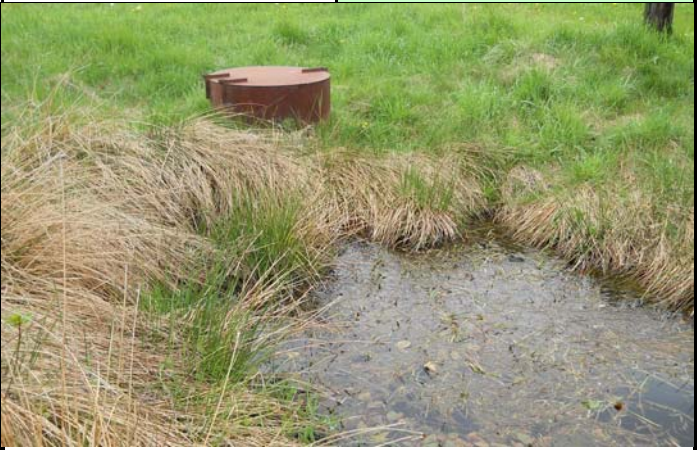
Bauwerksart	Durchlass
Material	Beton
Breite [m]	0,5
Länge [m]	6
Durchmesser [mm]	500
Überdeckung [cm]	0
Stauhöhe [cm]	0
Rückstau [ca. m]	300

Ökologische Durchgängigkeit	Fische	Wasserwirbellose	Fischotter
	nicht gegeben	gegeben	gegeben

Beschreibung Durchlass, Betonrohr, bewachsene Überschüttung als landwt. Überfahrt, anstromseitig vermutlich Stahlrohrschacht, Quellbereich, Otterpassage gegeben

Mangel / Baulicher Zustand funktionstüchtig, keine erkennbaren Mängel

Maßnahmenvorschlag Erforderlichkeit von Maßnahmen aufgrund der Lage im Quellbereich prüfen. Herstellung der ökologischen Durchgängigkeit für Fische und Wasserwirbellose ist ggf. hinsichtlich der Nutzungssituation zu prüfen. Ggf. ist ein Umgehungsgerinne vorzusehen. Gggf. Rückbau Bauwerk.
