Blatt 3

Bauwerksdokumentation Gewässerbegehung	Gewässer : Schweißgraben Maasdorf 538694	Station von 1900 m bis 2000 m	Kartierer A.Kaeser
	Abschnittsnr.: 2		
Lfd. BW-Nummer 1	HW 5709695,8 RW 3391490,71

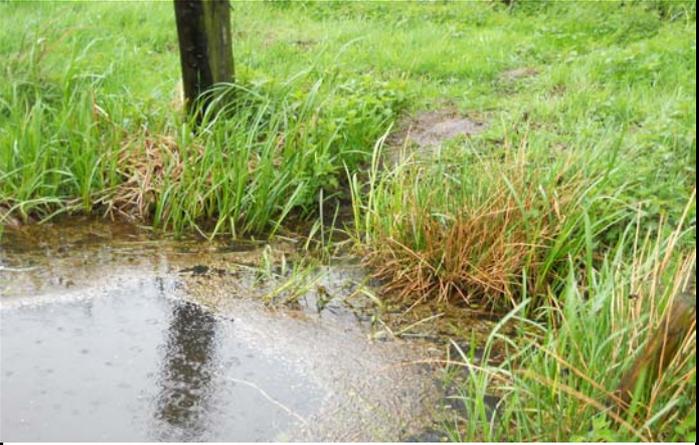
Bauwerksart	Durchlass		
Material	Beton		
Breite [m]	0		
Länge [m]	4		
Durchmesser [mm]	0		
Überdeckung [cm]	0		
Stauhöhe [cm]	0		
Rückstau [ca. m]	0		
Ökologische Durchgängigkeit	Fische nicht gegeben	Wasserwirbellose nicht gegeben	Fischotter gegeben
	Beschreibung Durchlass, offenbar Einmündung von Süden, bewachsene Überschüttung		
Mangel / Baulicher Zustand	funktionstüchtig, sanierungsbedürftig		
Maßnahmenvorschlag	Vorliegen und Herstellung der ökologischen Durchgängigkeit für Fische und Wasserwirbellose ist hinsichtlich der Nutzungssituation zu prüfen. Ggf. ist ein Umgehungsgerinne vorzusehen. Gggf. Rückbau Bauwerk. Sediment und Bewuchs am Durchlass entfernen
