Blatt 3

Bauwerksdokumentation Gewässerbegehung	Gewässer : Schweißgraben Maasdorf 538694	Station von 2100 m bis 2200 m		Kartierer A.Kaeser
	Abschnittsnr.: 2			
Lfd. BW-Nummer 2	HW 5709645,93 RW 3391642,2

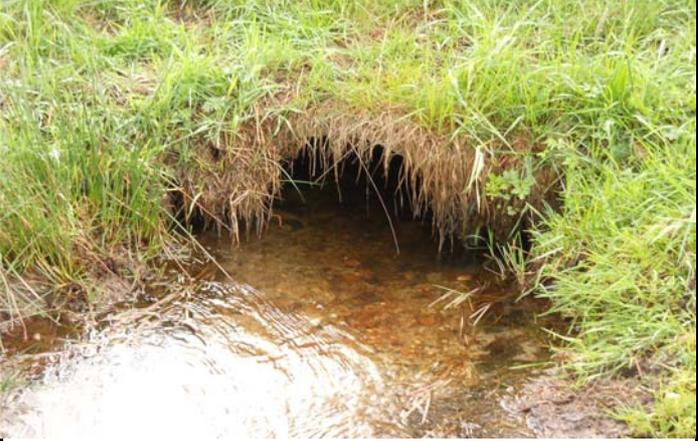
Bauwerksart	Durchlass			
Material	Beton			
Breite [m]	0			
Länge [m]	6			
Durchmesser [mm]	500			
Überdeckung [cm]	0			
Stauhöhe [cm]	0			
Rückstau [ca. m]	0			
Ökologische Durchgängigkeit	Fische nicht gegeben	Wasserwirbellose gegeben	Fischotter gegeben	
Beschreibung	Durchlass, bewachsene Überschüttung als landwt. Überfahrt, Otterpassage gegeben			
Mangel / Baulicher Zustand	funktionstüchtig, sanierungsbedürftig			
Maßnahmenvorschlag	Herstellung der ökologischen Durchgängigkeit für Fische und Wasserwirbellose ist hinsichtlich der Nutzungssituation zu prüfen. Ggf. ist ein Umgehungsgerinne vorzusehen. Gggf. Rückbau Bauwerk. Sediment und Bewuchs am Durchlass entfernen
