Bauwerksdokumentation Gewässerbegehung	Gewässer : Schweißgraben Maasdorf 538694	Station von 2900 m	Kartierer A.Kaeser
	Abschnittsnr.: 2	bis 3000 m

Lfd. BW-Nummer 5	HW 5709269,92 RW 3391956,88
----------------------------	--

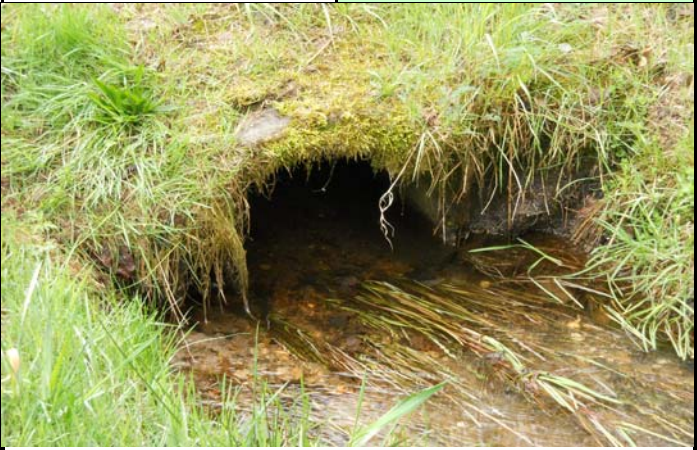
Bauwerksart	Durchlass
Material	Beton
Breite [m]	0,5
Länge [m]	10
Durchmesser [mm]	500
Überdeckung [cm]	0
Stauhöhe [cm]	0
Rückstau [ca. m]	0

Ökologische Durchgängigkeit	Fische	Wasserwirbellose	Fischotter
	nicht gegeben	gegeben	gegeben

Beschreibung Durchlass, bewachsene Überschüttung als landwt. Überfahrt, Otterpassage gegeben

Mangel / Baulicher Zustand funktionstüchtig, sanierungsbedürftig

Maßnahmenvorschlag Vorliegen und Herstellung der ökologischen Durchgängigkeit für Fische ist hinsichtlich der Nutzungssituation zu prüfen. Ggf. ist ein Umgehungsgerinne vorzusehen. Gggf. Rückbau Bauwerk. Sediment und Bewuchs am Durchlass entfernen
