Bauwerksdokumentation Gewässerbegehung	Gewässer : Schweißgraben Maasdorf 538694	Station von 3300 m	Kartierer A.Kaeser
	Abschnittsnr.: 2	bis 3400 m

Lfd. BW-Nummer 8	HW 5709141,56 RW 3392258,9
----------------------------	---

Bauwerksart	Durchlass
Material	Beton
Breite [m]	0,5
Länge [m]	6
Durchmesser [mm]	500
Überdeckung [cm]	0
Stauhöhe [cm]	0
Rückstau [ca. m]	0

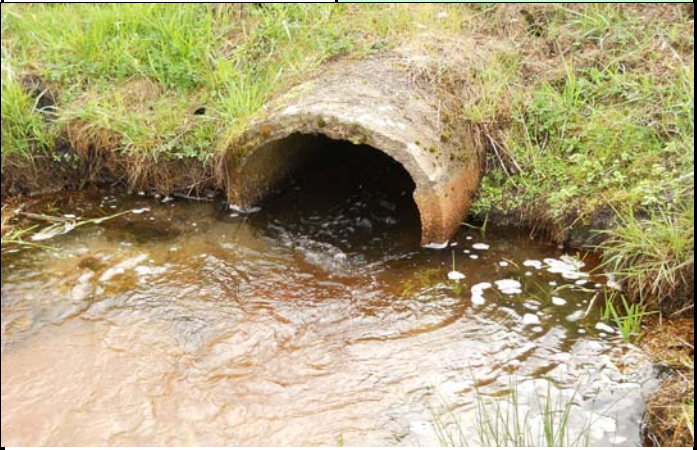
Ökologische Durchgängigkeit	Fische	Wasserwirbellose	Fischotter
	nicht gegeben	gegeben	gegeben

Beschreibung Durchlass, Betonrohr, bewachsene Überschüttung als landwt. Überfahrt, Otterpassage gegeben

Mangel / Baulicher Zustand funktionstüchtig, sanierungsbedürftig

Maßnahmenvorschlag Herstellung der ökologischen Durchgängigkeit für Fische ist hinsichtlich der Nutzungssituation zu prüfen. Ggf. ist ein Umgehungsgerinne vorzusehen. Gggf. Rückbau Bauwerk. Überschüttung Durchlass ergänzen.
