Bauwerksdokumentation Gewässerbegehung	Gewässer : Schweißgraben Maasdorf 538694	Station von 3500 m bis 3600 m	Kartierer A.Kaeser
	Abschnittsnr.: 2

Lfd. BW-Nummer 9	HW 5709078,23 RW 3392424,84
----------------------------	--

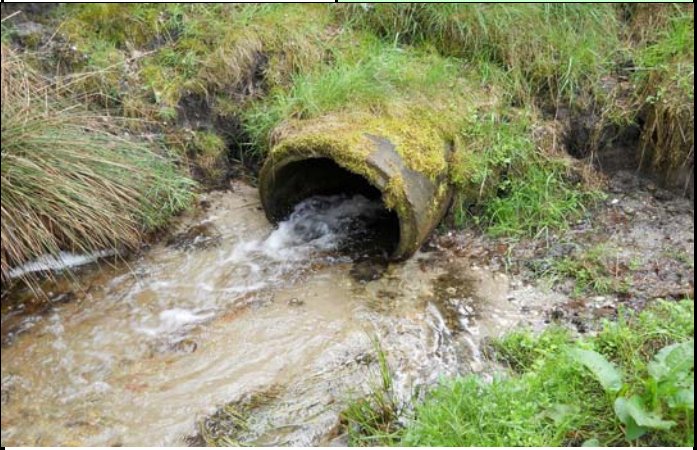
Bauwerksart	Durchlass
Material	Beton
Breite [m]	0,5
Länge [m]	8
Durchmesser [mm]	500
Überdeckung [cm]	0
Stauhöhe [cm]	0
Rückstau [ca. m]	200

Ökologische Durchgängigkeit	Fische	Wasserwirbellose	Fischotter
	nicht gegeben	gegeben	gegeben

Beschreibung Durchlass, Betonrohr, bewachsene Überschüttung als landwt. Überfahrt, Otterpassage gegeben

Mangel / Baulicher Zustand funktionstüchtig, sanierungsbedürftig

Maßnahmenvorschlag Herstellung der ökologischen Durchgängigkeit für Fische ist hinsichtlich der Nutzungssituation zu prüfen. Ggf. ist ein Umgehungsgerinne vorzusehen. Gggf. Rückbau Bauwerk. Ausspülungen und Überdeckung ergänzen.
