### Blatt 3

<b>Bauwerksdokumentation</b> Gewässerbegehung	<b>Gewässer :</b>  Graben bei Kraupa 5386962	<b>Station</b>  von 0 m bis 100 m	<b>Kartierer</b>  J.Forberig
	<b>Abschnittsnr.:</b>  1		
<b>Lfd. BW-Nummer</b> 1	<b>HW</b> 5705157,39 <b>RW</b> 3391414,9

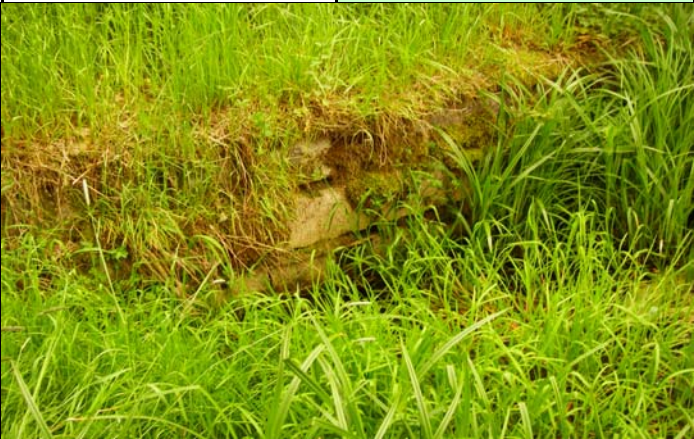
<b>Bauwerksart</b>	Durchlass		
<b>Material</b>	Beton, Stein		
<b>Breite [m]</b>	6		
<b>Länge [m]</b>	10		
<b>Durchmesser [mm]</b>	0		
<b>Überdeckung [cm]</b>	150		
<b>Stauhöhe [cm]</b>	0		
<b>Rückstau [ca. m]</b>	0		
<b>Ökologische Durchgängigkeit</b>	Fische  nicht gegeben	Wasserwirbellose  nicht gegeben	Fischotter  gegeben
<b>Beschreibung</b>	Durchlass, Betonrohr, integriert in Mauerwerk, bewachsene Überschüttung als Überfahrt		
<b>Mangel / Baulicher Zustand</b>	Funktion beeinträchtigt, sanierungsbedürftig, Rohre nicht sichtbar, verstopft		
<b>Maßnahmenvorschlag</b>	Herstellung der ökologischen Durchgängigkeit für Fische und Wasserwirbellose ist hinsichtlich der Nutzungssituation zu prüfen. Ggf. ist ein Umgehungsgerinne vorzusehen. Gggf. Rückbau Bauwerk. Durchlass beräumen.
