### Blatt 3

| <b>Bauwerksdokumentation</b><br>Gewässerbegehung | <b>Gewässer :</b><br><br>Graben bei Kraupa<br>5386962 | <b>Station</b> | | <b>Kartierer</b><br><br>J.Forberig |

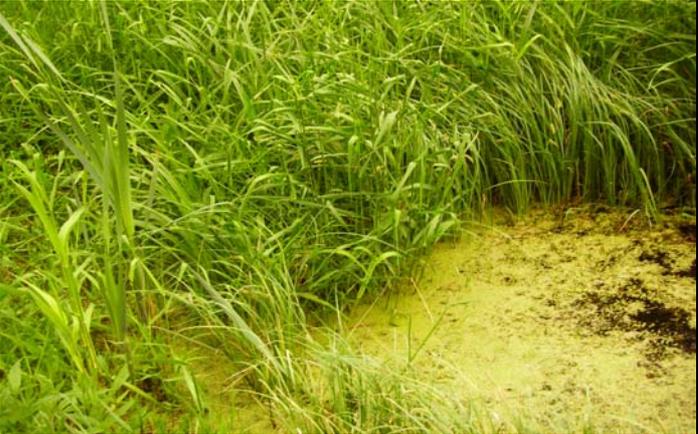
| <b>Lfd. BW-Nummer</b><br>2 | <b>HW</b> 5705174,95<br><b>RW</b> 3391438,23 | | | |

| <b>Ökologische Durchgängigkeit</b> | Fische | Wasserwirbellose | Fischotter | |
| | nicht gegeben | nicht gegeben | gegeben | |
| <b>Beschreibung</b> | Durchlass, Betonrohr, bewachsene Überschüttung als Überfahrt | | | |
| <b>Mangel / Baulicher Zustand</b> | Funktion beeinträchtigt, sanierungsbedürftig, Rohr nicht sichtbar, verstopft | | | |

| <b>Maßnahmenvorschlag</b> | Herstellung der ökologischen Durchgängigkeit für Fische und Wasserwirbellose ist hinsichtlich der Nutzungssituation zu prüfen. Ggf. ist ein Umgehungsgerinne vorzusehen. Gggf. Rückbau Bauwerk. Durchlass beräumen. | | | |
