Blatt 3

Bauwerksdokumentation Gewässerbegehung	Gewässer : Graben bei Kraupa 5386962	Station von 300 m bis 400 m		Kartierer J.Forberig
	Abschnittsnr.: 1			
Lfd. BW-Nummer 3	HW 5705381,43 RW 3391681,55

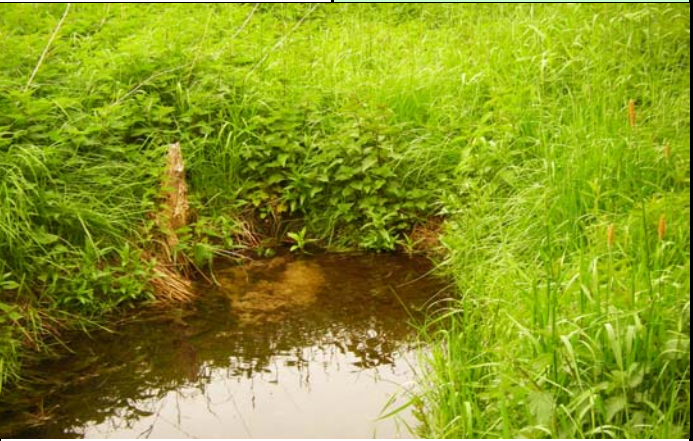
Bauwerksart	Durchlass			
Material	Beton			
Breite [m]	4			
Länge [m]	10			
Durchmesser [mm]	0			
Überdeckung [cm]	40			
Stauhöhe [cm]	0			
Rückstau [ca. m]	0			
Ökologische Durchgängigkeit	Fische nicht gegeben	Wasserwirbellose nicht gegeben	Fischotter gegeben	
Beschreibung	Durchlass im Quellbereich, Betonrohr, bewachsene Überschüttung als Überfahrt			
Mangel / Baulicher Zustand	Funktion beeinträchtigt, sanierungsbedürftig, Rohre nicht sichtbar, verstopft			
Maßnahmenvorschlag	Erforderlichkeit ökolog. Durchgängigkeit aufgrund der Lage des Durchlasses prüfen. Ggf. Herstellung der ökologischen Durchgängigkeit für Fische und Wasserwirbellose ist hinsichtlich der Nutzungssituation zu prüfen. Ggf. ist ein Umgehungsgerinne vorzusehen. Ggff. Rückbau Bauwerk. Durchlass beräumen.
