### Blatt 3

| <b>Bauwerksdokumentation</b><br>Gewässerbegehung | <b>Gewässer :</b><br>Liebenwerdaer-Zeichaer-<br>Binnengraben<br>538696 | <b>Station</b> | | <b>Kartierer</b><br><br>J.Forberig |
| | <b>Abschnittsnr.:</b><br>1 | von | 500 m | |

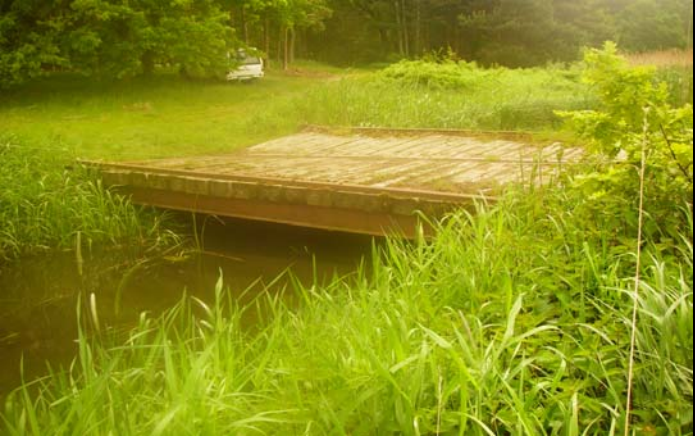
| <b>Lfd. BW-Nummer</b><br>1 | <b>HW</b> 5710374,54<br><b>RW</b> 3387812,95 | | | |

| | <b>Beschreibung</b> | Brückenbauwerk, Stahlträger mit Holzbohlen belegt, befahrbar. Uferberme / Otterpassage unten nicht gewährleistet / Überquerung möglich. Aue-ökologisch vertretbar. | | |
| | <b>Mangel / Baulicher Zustand</b> | Funktion beeinträchtigt, sanierungsbedürftig, Holzbohlen angerottet | | |

| <b>Maßnahmenvorschlag</b> | Prüfung Eigentumsverhältnisse und Nutzungsbedarf. Ggf. Erneuerung Bohlen. | | | |
