### Blatt 3

<b>Bauwerksdokumentation</b> Gewässerbegehung	<b>Gewässer :</b>  Kleine Elster 5386	<b>Station</b>		<b>Kartierer</b>  D.Moeser
	<b>Abschnittsnr.:</b>  1	von 600 m	bis 700 m	
<b>Lfd. BW-Nummer</b> 4	<b>HW</b> 5712003,01 <b>RW</b> 3386888,18

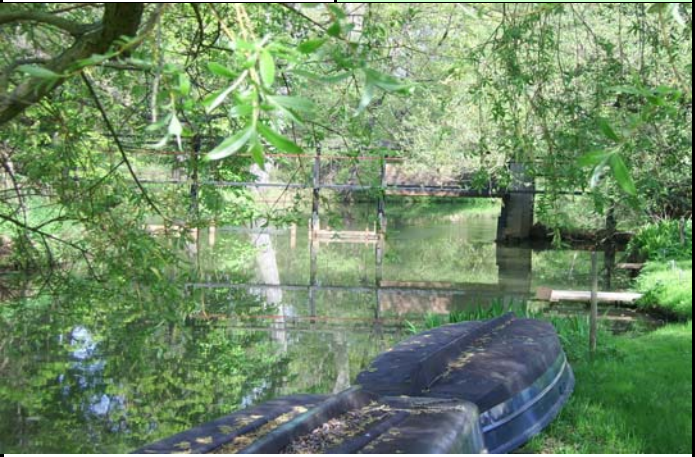
<b>Bauwerksart</b>	Wehr, beweglich			
<b>Material</b>	Beton, Stahl, Holz			
<b>Breite [m]</b>	16			
<b>Länge [m]</b>	1			
<b>Durchmesser [mm]</b>	0			
<b>Überdeckung [cm]</b>	0			
<b>Stauhöhe [cm]</b>	2			
<b>Rückstau [ca. m]</b>	0			
<b>Ökologische Durchgängigkeit</b>	Fische  gegeben	Wasser- wirbellose  gegeben	Fischotter  gegeben	
<b>Beschreibung</b>	Schützenwehr, Betonpfeiler, Bediensteg Stahl, Schützelemente Holz, 4-feldrig, Otterpassage gegeben			
<b>Mangel / Baulicher Zustand</b>	funktionstüchtig, keine erkennbaren Mängel			
<b>Maßnahmen-vorschlag</b>	Rückbau bzw. erforderliche Gewährleistung der ökologischen Durchgängigkeit ist hinsichtlich der Nutzungssituation zu prüfen. Ggf. ist ein Umgehungsgerinne vorzusehen.
