### Blatt 3

<b>Bauwerks- dokumentation</b> Gewässerbegehung	<b>Gewässer :</b>  Kleine Elster 5386	<b>Station</b>  von 16800 m bis 16900 m	<b>Kartierer</b>  D.Moeser
	<b>Abschnittsnr.:</b>  4		
<b>Lfd. BW-Nummer</b> 3	<b>HW</b> 5717196,45 <b>RW</b> 3399006,65

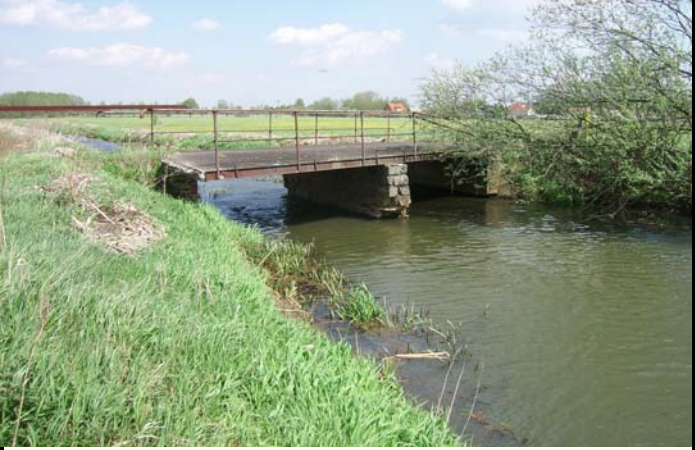
<b>Bauwerksart</b>	Überfahrt		
<b>Material</b>	Ziegel, Beton, Stahl		
<b>Breite [m]</b>	10		
<b>Länge [m]</b>	3		
<b>Durchmesser [mm]</b>	0		
<b>Überdeckung [cm]</b>	0		
<b>Stauhöhe [cm]</b>	2		
<b>Rückstau [ca. m]</b>	0		
<b>Ökologische Durchgängigkeit</b>	Fische  gegeben	Wasser-wirbellose  gegeben	Fischotter  gegeben
<b>Beschreibung</b>	landwirtschaftliche Überfahrt, Pfeiler aus Ziegelmauerwerk, Platte aus Stahlträgern mit Betonelement, Geländer Stahl, Otterpassage gegeben, Aue-ökologisch vertretbar		
<b>Mangel / Baulicher Zustand</b>	defekt, sanierungsbedürftig, Mauerwerk mit größeren Ausbrüchen, Platte abgebrochen, alle Stahlteile sind stark korrodiert, Bauwerk ist ggf. abzubrechen und zu ersetzen

<b>Maßnahmen-vorschlag</b>	nicht relevant, ggf. Genehmigungs- und Eigentumsverhältnisse prüfen
