### Blatt 3

<b>Bauwerks- dokumentation</b> Gewässerbegehung	<b>Gewässer :</b>  Kleine Elster 5386	<b>Station</b>  von 18000 m bis 18100 m	<b>Kartierer</b>  D.Moeser
	<b>Abschnittsnr.:</b>  4

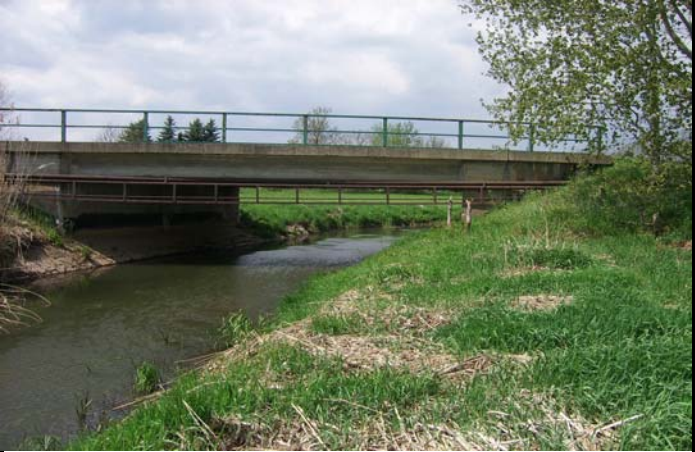
<b>Lfd. BW-Nummer</b> 8	<b>HW</b> 5718373,87 <b>RW</b> 3399050,16		
<b>Bauwerksart</b>	Straßenbrücke		
<b>Material</b>	Beton, Stahl		
<b>Breite [m]</b>	10		
<b>Länge [m]</b>	6		
<b>Durchmesser [mm]</b>	0		
<b>Überdeckung [cm]</b>	0		
<b>Stauhöhe [cm]</b>	3		
<b>Rückstau [ca. m]</b>	0		
<b>Ökologische Durchgängigkeit</b>	Fische  gegeben	Wasser- wirbellose  gegeben	Fischotter  gegeben
<b>Beschreibung</b>	Straßenbrücke, Betonkörper, Stahlgeländer, korrodierte Medienleitung aus Stahl an Brückenflanke, Otterpassage gegeben, Aue-ökologisch nicht vertretbar		
<b>Mangel / Baulicher Zustand</b>	funktionstüchtig, keine erkennbaren Mängel		
<b>Maßnahmen- vorschlag</b>	nicht relevant, ggf. Genehmigungs- und Eigentumsverhältnisse hinsichtlich Korrosionsschutz der Medienleitung prüfen
