Bauwerksdokumentation Gewässerbegehung	Gewässer : Kleine Elster 5386	Station		Kartierer D.Moeser
	Abschnittsnr.: 5	von	21600 m	
Lfd. BW-Nummer 10	HW 5721282,65 RW 3400397,91	bis	21700 m	
Bauwerksart	Überfahrt

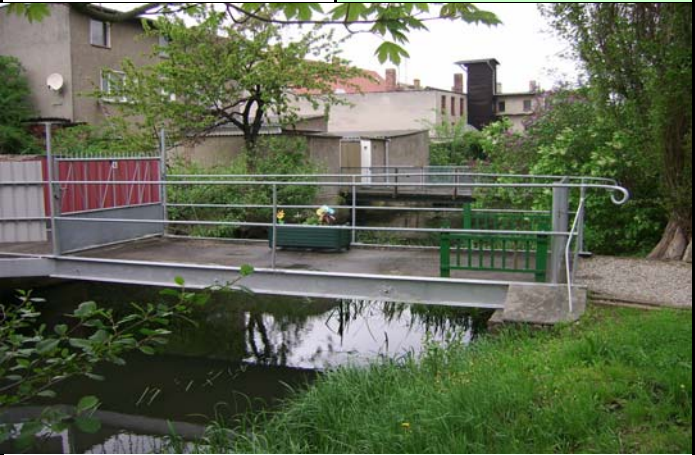
Material	Stahl, Mauerwerk, Holz			
Breite [m]	12			
Länge [m]	2			
Durchmesser [mm]	0			
Überdeckung [cm]	0			
Stauhöhe [cm]	120			
Rückstau [ca. m]	0			
Ökologische Durchgängigkeit	Fische gegeben	Wasserwirbellose gegeben	Fischotter gegeben	
Beschreibung	Überfahrt (vorderes Bauwerk auf Foto) , Widerlager aus Ziegelmauerwerk, Platte aus Stahlträgern und Holzplattenaufgabe, Stahlgeländer, Otterpassage gegeben			
Mangel / Baulicher Zustand	funktionstüchtig, keine erkennbaren Mängel			
Maßnahmenvorschlag	Unter Berücksichtigung der Genehmigungs- und Eigentumsverhältnisse ggf. Sanierungsbedarf Widerlager prüfen.
