Bauwerksdokumentation Gewässerbegehung	Gewässer : Kleine Elster 5386	Station von 21600 m bis 21700 m		Kartierer D.Moeser
	Abschnittsnr.: 5			
Lfd. BW-Nummer 13	HW 5721337,83 RW 3400411,53

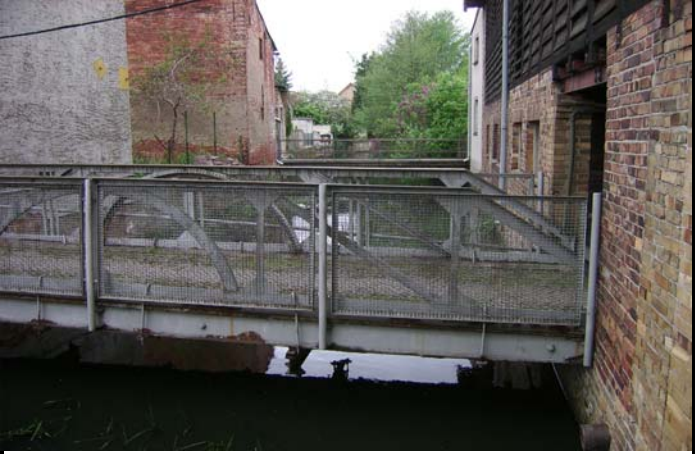
Bauwerksart	Überfahrt			
Material	Mauerwerk, Stahl, Naturstein			
Breite [m]	12			
Länge [m]	2			
Durchmesser [mm]	0			
Überdeckung [cm]	0			
Stauhöhe [cm]	100			
Rückstau [ca. m]	0			
Ökologische Durchgängigkeit	Fische gegeben	Wasser-wirbellose gegeben	Fischotter nicht gegeben	
Beschreibung	Überfahrt (vorderes Bauwerk auf Foto), Widerlager Ziegelmauerwerk, Platte aus Stahlträgern, Decke Natursteinpflaster, Tragwerk Stahl, Stahlgeländer, Otterpassage nicht gegeben			
Mangel / Baulicher Zustand	funktionstüchtig, sanierungsbedürftig bzgl. Korrosionsschutz Stahl, Widerlager			
Maßnahmen-vorschlag	Herstellung der ökologischen Durchgängigkeit für Fischotter ist hinsichtlich der Nutzungssituation zu prüfen. Unter Berücksichtigung der Genehmigungs- und Eigentumsverhältnisse ist der Sanierungsbedarf der Widerlager und Korrosionsschutz Stahlträger zu prüfen.
