### Blatt 3

<b>Bauwerksdokumentation</b> Gewässerbegehung	<b>Gewässer :</b>  Kleine Elster 5386	<b>Station</b>  von 21600 m bis 21700 m		<b>Kartierer</b>  D.Moeser
	<b>Abschnittsnr.:</b>  5			
<b>Lfd. BW-Nummer</b> 14	<b>HW</b> 5721348,74 <b>RW</b> 3400411,53

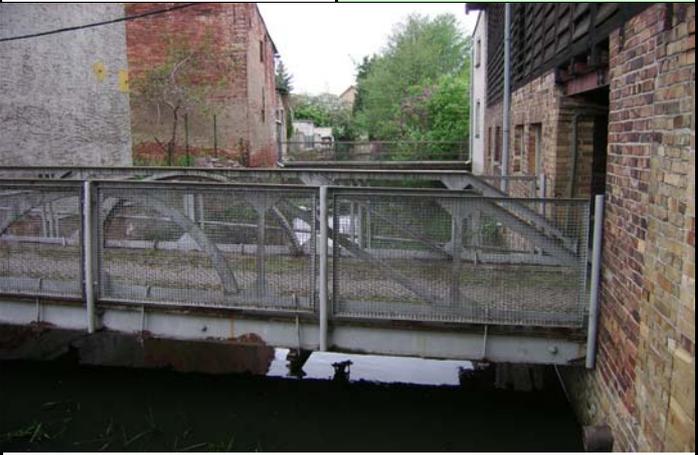
<b>Bauwerksart</b>	Überfahrt			
<b>Material</b>	Stahl, Beton			
<b>Breite [m]</b>	15			
<b>Länge [m]</b>	2			
<b>Durchmesser [mm]</b>	0			
<b>Überdeckung [cm]</b>	0			
<b>Stauhöhe [cm]</b>	100			
<b>Rückstau [ca. m]</b>	0			
<b>Ökologische Durchgängigkeit</b>	Fische  gegeben	Wasserwirbellose  gegeben	Fischotter  nicht gegeben	
<b>Beschreibung</b>	Überfahrt (hinteres Bauwerk auf Foto), Widerlager Ziegelmauerwerk, Platte aus Stahlträgern, Decke Beton, Stahlgeländer, Otterpassage nicht gegeben			
<b>Mangel / Baulicher Zustand</b>	funktionstüchtig, sanierungsbedürftig bzgl. Korrosionsschutz Stahl, Widerlager			
<b>Maßnahmenvorschlag</b>	Herstellung der ökologischen Durchgängigkeit für Fischotter ist hinsichtlich der Nutzungssituation zu prüfen. Unter Berücksichtigung der Genehmigungs- und Eigentumsverhältnisse ist der Sanierungsbedarf der Widerlager und Korrosionsschutz Stahl zu prüfen.
