### Blatt 3

<b>Bauwerksdokumentation</b> Gewässerbegehung	<b>Gewässer :</b>  Kleine Elster 5386	<b>Station</b>		<b>Kartierer</b>  D.Moeser
	<b>Abschnittsnr.:</b>  5	von	22000 m	
<b>Lfd. BW-Nummer</b> 17	<b>HW</b> 5721611,44 <b>RW</b> 3400599,88	bis	22100 m	
<b>Bauwerksart</b>	Sohlschwelle

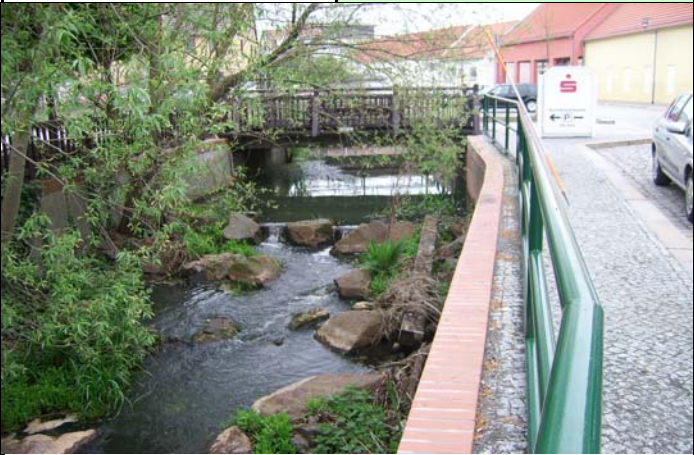
Material	Feldsteine			
Breite [m]	6			
Länge [m]	2			
Durchmesser [mm]	0			
Überdeckung [cm]	0			
Stauhöhe [cm]	20			
Rückstau [ca. m]	200			
<b>Ökologische Durchgängigkeit</b>	Fische  gegeben	Wasserwirbellose  nicht gegeben	Fischotter  gegeben	
<b>Beschreibung</b>	Sohlschwelle, Stauschwelle, kleiner Absturz, ggf. aus Wehrrückbau, Feldsteine zur Bettsicherung im Unterlauf, Steinschüttung böschungsseitig			
<b>Mangel / Baulicher Zustand</b>	funktionstüchtig, keine erkennbaren Mängel			
<b>Maßnahmenvorschlag</b>	Herstellung der ökologischen Durchgängigkeit für Wasserwirbellose ist hinsichtlich der Nutzungssituation zu prüfen.
