### Blatt 3

<b>Bauwerks- dokumentation</b> Gewässerbegehung	<b>Gewässer :</b>  Kleine Elster 5386	<b>Station</b>  von 22000 m  bis 22100 m	<b>Kartierer</b>  D.Moeser
	<b>Abschnittsnr.:</b>  5		
<b>Lfd. BW-Nummer</b> 21	<b>HW</b> 5721732,53 <b>RW</b> 3400558,1

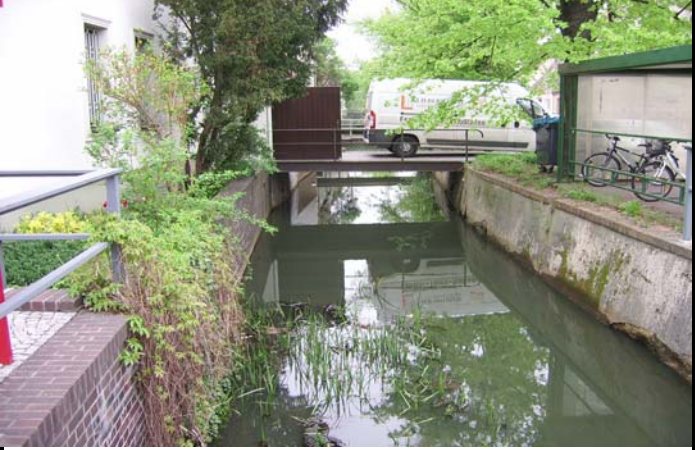
<b>Bauwerksart</b>	Überfahrt		
<b>Material</b>	Stahl, Beton		
<b>Breite [m]</b>	5		
<b>Länge [m]</b>	2		
<b>Durchmesser [mm]</b>	0		
<b>Überdeckung [cm]</b>	0		
<b>Stauhöhe [cm]</b>	120		
<b>Rückstau [ca. m]</b>	0		
<b>Ökologische Durchgängigkeit</b>	Fische  gegeben	Wasser- wirbellose  gegeben	Fischotter  nicht gegeben
<b>Beschreibung</b>	Überfahrt, Widerlager Mauerwerk, Platte Beton auf Stahlträgern, Stahlgeländer, Otterpassage nicht gegeben		
<b>Mangel / Baulicher Zustand</b>	funktionstüchtig, keine erkennbaren Mängel		
<b>Maßnahmen- vorschlag</b>	Herstellung der ökologischen Durchgängigkeit für Fischotter ist hinsichtlich der Nutzungssituation zu prüfen.
