### Blatt 3

<b>Bauwerksdokumentation</b> Gewässerbegehung	<b>Gewässer :</b>  Kleine Elster 5386	<b>Station</b>  von 25600 m bis 25700 m		<b>Kartierer</b>  D.Moeser
	<b>Abschnittsnr.:</b>  6			
<b>Lfd. BW-Nummer</b> 3	<b>HW</b> 5724723,59 <b>RW</b> 3400985,88

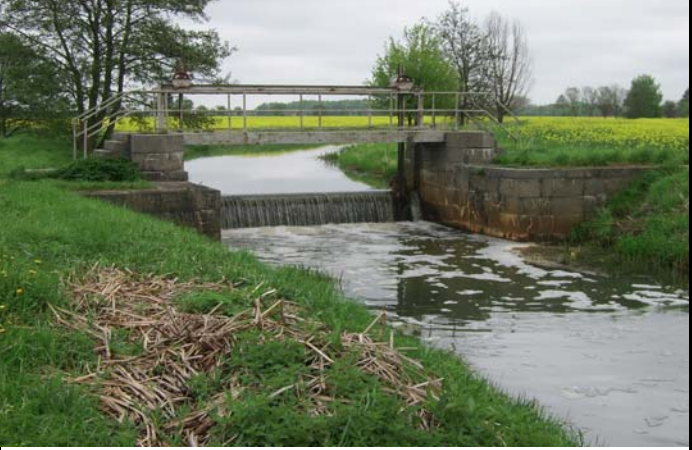
<b>Bauwerksart</b>	Wehr, beweglich			
<b>Material</b>	Beton			
<b>Breite [m]</b>	6			
<b>Länge [m]</b>	2			
<b>Durchmesser [mm]</b>	0			
<b>Überdeckung [cm]</b>	0			
<b>Stauhöhe [cm]</b>	200			
<b>Rückstau [ca. m]</b>	400			
<b>Ökologische Durchgängigkeit</b>	Fische  nicht gegeben	Wasser-wirbellose  nicht gegeben	Fischotter  gegeben	
<b>Beschreibung</b>	Hubschützenwehr, Betonsteinwandung, Bediensteg / Schütze / Hubvorrichtung - Stahl, Stahlgeländer, 1-feldrig, Bediensteg erhöht			
<b>Mangel / Baulicher Zustand</b>	funktionstüchtig, sanierungsbedürftig, Korrosionsschutzfehlstellen,			
<b>Maßnahmen-vorschlag</b>	Erneuerung Korrosionsschutz, Herstellung der ökologischen Durchgängigkeit ist hinsichtlich der Nutzungssituation zu prüfen. Ggf. ist ein Umgehungsgerinne vorzusehen.
