### Blatt 3

<b>Bauwerksdokumentation</b> Gewässerbegehung	<b>Gewässer :</b>  Kleine Elster 5386	<b>Station</b>  von 26600 m bis 26700 m		<b>Kartierer</b>  D.Moeser
	<b>Abschnittsnr.:</b>  6			
<b>Lfd. BW-Nummer</b> 5	<b>HW</b> 5724786,86 <b>RW</b> 3402076,89

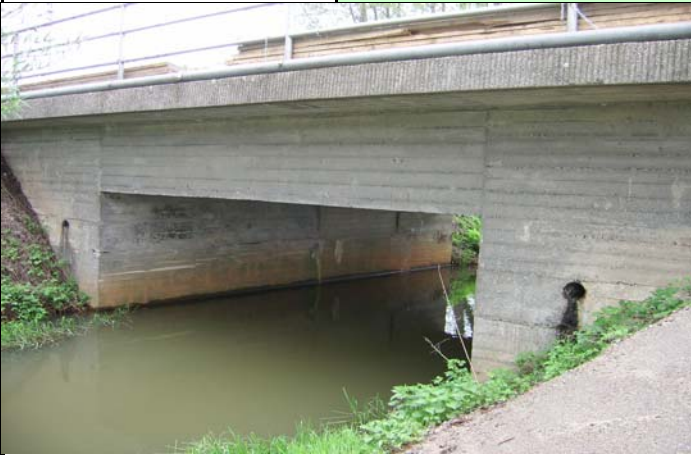
<b>Bauwerksart</b>	Eisenbahnbrücke			
<b>Material</b>	Beton			
<b>Breite [m]</b>	6			
<b>Länge [m]</b>	6			
<b>Durchmesser [mm]</b>	0			
<b>Überdeckung [cm]</b>	0			
<b>Stauhöhe [cm]</b>	160			
<b>Rückstau [ca. m]</b>	0			
<b>Ökologische Durchgängigkeit</b>	Fische  gegeben	Wasser-wirbellose  gegeben	Fischotter  nicht gegeben	
<b>Beschreibung</b>	Brückenbauwerk, Brückenplatte und Widerlager aus Beton, Stahlgeländer, außenliegende Rohre, Otterpassage/Uferberme nicht gegeben, Aue ökologisch nicht vertretbar			
<b>Mangel / Baulicher Zustand</b>	funktionstüchtig, keine erkennbaren Mängel, sanierter Zustand			
<b>Maßnahmen-vorschlag</b>	Herstellung der ökologischen Durchgängigkeit für Fischotter ist hinsichtlich der Nutzungssituation zu prüfen.
