### Blatt 3

<b>Bauwerksdokumentation</b> Gewässerbegehung	<b>Gewässer :</b>  Kleine Elster 5386	<b>Station</b>		<b>Kartierer</b>  D.Moeser
	<b>Abschnittsnr.:</b>  6	von	27800 m	
<b>Lfd. BW-Nummer</b> 7	<b>HW</b> 5724428,08 <b>RW</b> 3403159,6	bis	27900 m	
<b>Bauwerksart</b>	Wehr, beweglich

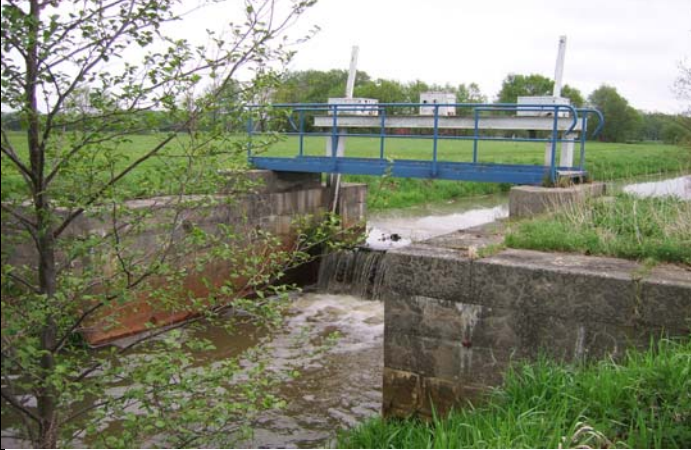
Material	Beton, Stahl			
Breite [m]	4			
Länge [m]	6			
Durchmesser [mm]	0			
Überdeckung [cm]	0			
Stauhöhe [cm]	250			
Rückstau [ca. m]	400			
<b>Ökologische Durchgängigkeit</b>	Fische  nicht gegeben	Wasser-wirbellose  nicht gegeben	Fischotter  gegeben	
<b>Beschreibung</b>	Hubklappebschützenwehr, Betonsteinwandung, Schütze / Bediensteg / Hubeinrichtung aus Stahl, Bediensteg erhöht			
<b>Mangel / Baulicher Zustand</b>	funktionstüchtig, sanierungsbedürftig, Korrosionsschutzfehlstellen,			
<b>Maßnahmenvorschlag</b>	Herstellung der ökologischen Durchgängigkeit ist hinsichtlich der Nutzungssituation zu prüfen. Ggf. ist ein Umgehungsgerinne vorzusehen. Erneuerung Korrosionsschutz.
