### Blatt 3

<b>Bauwerksdokumentation</b> Gewässerbegehung	<b>Gewässer :</b>  Kleine Elster 5386	<b>Station</b>  von 29400 m bis 29500 m		<b>Kartierer</b>  D.Moeser
	<b>Abschnittsnr.:</b>  6			
<b>Lfd. BW-Nummer</b> 9	<b>HW</b> 5724449,58 <b>RW</b> 3404615,93

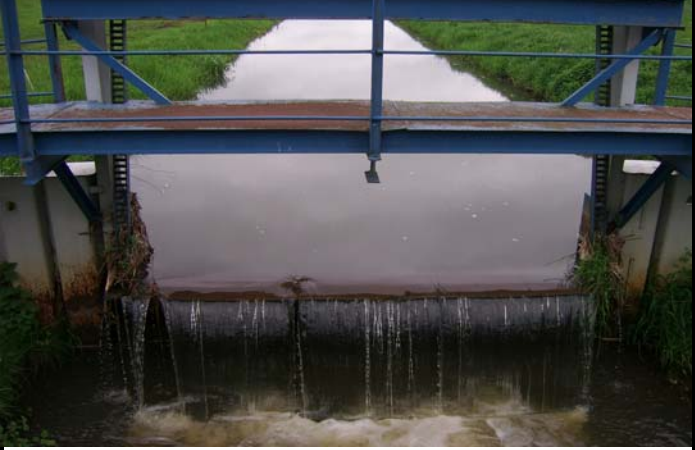
<b>Bauwerksart</b>	Wehr, beweglich			
<b>Material</b>	Stahl			
<b>Breite [m]</b>	5			
<b>Länge [m]</b>	2			
<b>Durchmesser [mm]</b>	0			
<b>Überdeckung [cm]</b>	0			
<b>Stauhöhe [cm]</b>	200			
<b>Rückstau [ca. m]</b>	600			
<b>Ökologische Durchgängigkeit</b>	Fische  nicht gegeben	Wasser-wirbellose  nicht gegeben	Fischotter  gegeben	
	<b>Beschreibung</b> Hubklappenschützenwehr, Wandung / Bediensteg / Hubvorrichtung / Schütze aus Stahl			
<b>Mangel / Baulicher Zustand</b>	funktionstüchtig, sanierungsbedürftig, deutliche Korrosionsfehlstellen			
<b>Maßnahmen-vorschlag</b>	Herstellung der ökologischen Durchgängigkeit ist hinsichtlich der Nutzungssituation zu prüfen. Bei Weiterbedarf Erneuerung Korrosionsschutz.
