### Blatt 3

<b>Bauwerksdokumentation</b> Gewässerbegehung	<b>Gewässer :</b>  Kleine Elster 5386	<b>Station</b>  von 36400 m bis 36500 m		<b>Kartierer</b>  D.Moeser
	<b>Abschnittsnr.:</b>  7			
<b>Lfd. BW-Nummer</b> 11	<b>HW</b> 5725315,44 <b>RW</b> 3410826,47

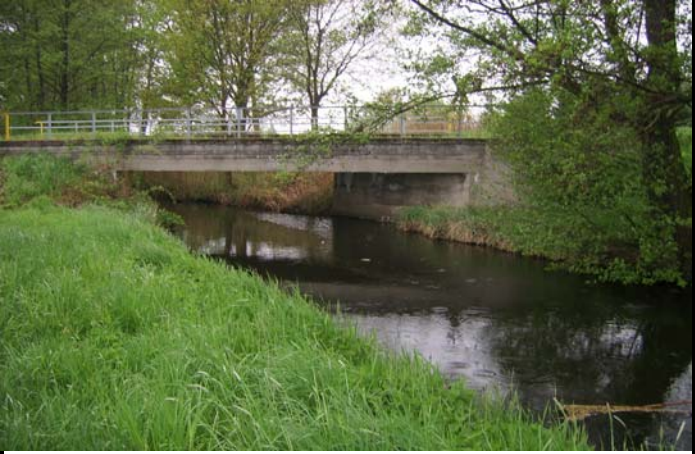
<b>Bauwerksart</b>	Eisenbahnbrücke			
<b>Material</b>	Beton			
<b>Breite [m]</b>	10			
<b>Länge [m]</b>	6			
<b>Durchmesser [mm]</b>	0			
<b>Überdeckung [cm]</b>	0			
<b>Stauhöhe [cm]</b>	200			
<b>Rückstau [ca. m]</b>	0			
<b>Ökologische Durchgängigkeit</b>	Fische  gegeben	Wasser-wirbellose  gegeben	Fischotter  gegeben	
<b>Beschreibung</b>	Eisenbahnbrücke, Brückenplatte und Widerlager aus Beton, Stahlgeländer, verbleibende einseitige Uferberme bzw. Otterpass, Aue ökologisch nicht vertretbar			
<b>Mangel / Baulicher Zustand</b>	funktionstüchtig, keine erkennbaren Mängel			
<b>Maßnahmen-vorschlag</b>	Prüfen - Otterndurchgängigkeit, keine Maßnahmen ansonsten erforderlich
