### Blatt 3

<b>Bauwerksdokumentation</b> Gewässerbegehung	<b>Gewässer :</b>  Kleine Elster 5386	<b>Station</b>  von 38700 m bis 38800 m		<b>Kartierer</b>  D.Moeser
	<b>Abschnittsnr.:</b>  7			
<b>Lfd. BW-Nummer</b> 15	<b>HW</b> 5724811,86 <b>RW</b> 3413015,62

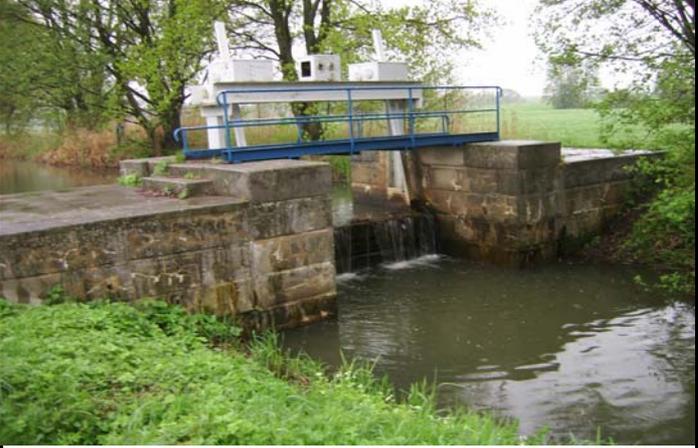
<b>Bauwerksart</b>	Wehr, beweglich			
<b>Material</b>	Beton, Stahl			
<b>Breite [m]</b>	3			
<b>Länge [m]</b>	4			
<b>Durchmesser [mm]</b>	0			
<b>Überdeckung [cm]</b>	0			
<b>Stauhöhe [cm]</b>	200			
<b>Rückstau [ca. m]</b>	1000			
<b>Ökologische Durchgängigkeit</b>	Fische  nicht gegeben	Wasser-wirbellose  nicht gegeben	Fischotter  gegeben	
<b>Beschreibung</b>	Hubklappenschützenwehr, Betonsteinwandung, Bediensteg / Schütze / Hubeinrichtung Stahl			
<b>Mangel / Baulicher Zustand</b>	funktionstüchtig, sanierungsbedürftig, Fehlstellen Korrossionsschutz			
<b>Maßnahmen-vorschlag</b>	Herstellung der ökologischen Durchgängigkeit ist hinsichtlich der Nutzungssituation zu prüfen. Ggf. ist ein Umgehungsgerinne vorzusehen. Ergänzung Korrosionsschutz.
