### Blatt 3

<b>Bauwerksdokumentation</b> Gewässerbegehung	<b>Gewässer :</b>  Kleine Elster 5386	<b>Station</b>  von 33400 m bis 33500 m		<b>Kartierer</b>  D.Moeser
	<b>Abschnittsnr.:</b>  7			
<b>Lfd. BW-Nummer</b> 4	<b>HW</b> 5725397,38 <b>RW</b> 3408230,25

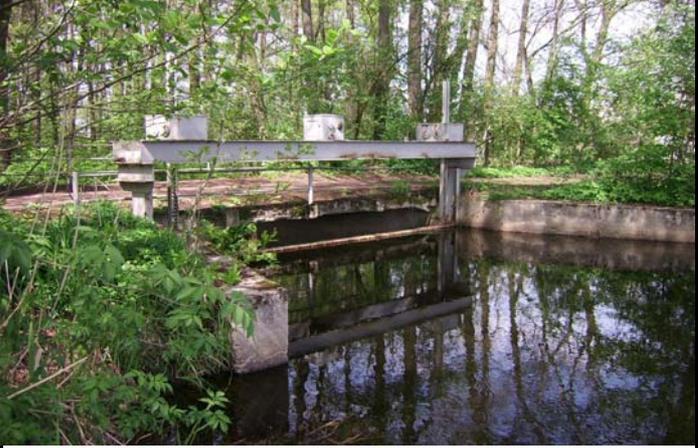
<b>Bauwerksart</b>	Wehr, beweglich			
<b>Material</b>	Stahl, Beton			
<b>Breite [m]</b>	6			
<b>Länge [m]</b>	2			
<b>Durchmesser [mm]</b>	0			
<b>Überdeckung [cm]</b>	0			
<b>Stauhöhe [cm]</b>	250			
<b>Rückstau [ca. m]</b>	600			
<b>Ökologische Durchgängigkeit</b>	Fische  nicht gegeben	Wasser-wirbellose  nicht gegeben	Fischotter  gegeben	
	<b>Beschreibung</b> Hubschützenwehr, Wandung Beton, Schütze und Hubeinrichtung Stahl, 1-feldrig (Bediensteg ist nachfolgender Durchlass)			
<b>Mangel / Baulicher Zustand</b>	funktionstüchtig, sanierungsbedürftig, Stahlteile mit Korrosionsschäden			
<b>Maßnahmen-vorschlag</b>	Herstellung der ökologischen Durchgängigkeit ist hinsichtlich der Nutzungssituation zu prüfen. Ggf. ist ein Umgehungsgerinne vorzusehen. Erneuerung Korrosionsschutz.
