### Blatt 3

<b>Bauwerks- dokumentation</b> Gewässerbegehung	<b>Gewässer :</b>  Kleine Elster 5386	<b>Station</b>  von 43000 m bis 43100 m		<b>Kartierer</b>  D.Moeser
	<b>Abschnittsnr.:</b>  8			
<b>Lfd. BW-Nummer</b> 10	<b>HW</b> 5724352,05 <b>RW</b> 3416880,69

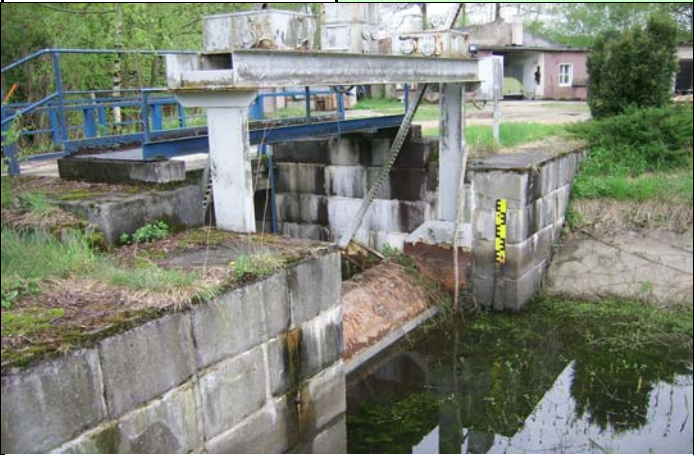
<b>Bauwerksart</b>	Wehr, beweglich			
<b>Material</b>	Stahl, Beton			
<b>Breite [m]</b>	4			
<b>Länge [m]</b>	2			
<b>Durchmesser [mm]</b>	0			
<b>Überdeckung [cm]</b>	0			
<b>Stauhöhe [cm]</b>	400			
<b>Rückstau [ca. m]</b>	0			
<b>Ökologische Durchgängigkeit</b>	Fische  nicht gegeben	Wasser- wirbellose  nicht gegeben	Fischotter  gegeben	
<b>Beschreibung</b>	Hubklappenschützenwehr, Betonwandung aus Betonsteinen, Bediensteg / Schütze und Hubeinrichtung aus Stahl, 1-feldrig			
<b>Mangel / Baulicher Zustand</b>	funktionstüchtig, sanierungsbedürftig, Rostschutzfehlstellen			
<b>Maßnahmen- vorschlag</b>	Herstellung der ökologischen Durchgängigkeit ist hinsichtlich der Nutzungssituation zu prüfen. Ggf. ist ein Umgehungsgerinne vorzusehen. Rostschutz prinzipiell erneuern (Steg, Schütze, Hubvorrichtung)
